**Préavis n° 24/22
au Conseil communal**

**Demande d'un crédit de CHF 160'000.- pour des travaux
préalables à la réfection des voûtes du chœur du Temple
de St-Etienne, ainsi que pour des réparations suite à des
dégâts d'eau**

Moudon, Église Saint-Étienne

Diagnostic, intervention de conservation d'urgence

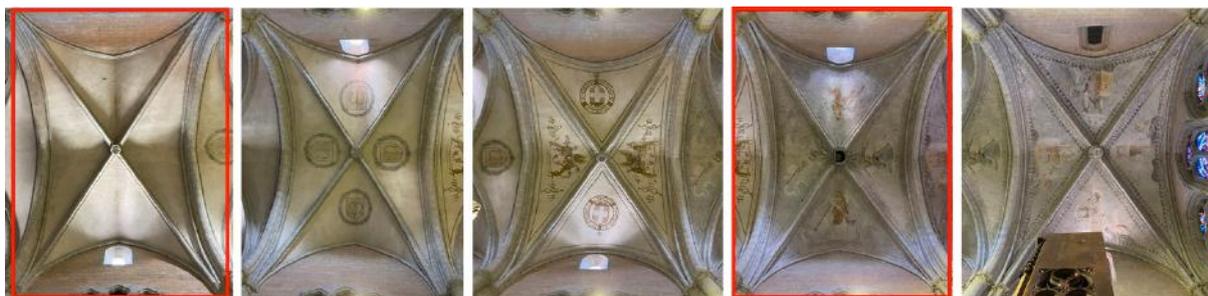
Image 1 : localisation des relevés effectués (travées 2 à 6, de gauche à droite)

Sur le plan des voûtes à croisées d'ogives ci-dessous, deux travées ont été contrôlées, la travée 2 et la travée 5. C'est sur cette dernière qu'un morceau d'enduit s'était détaché en janvier dernier.

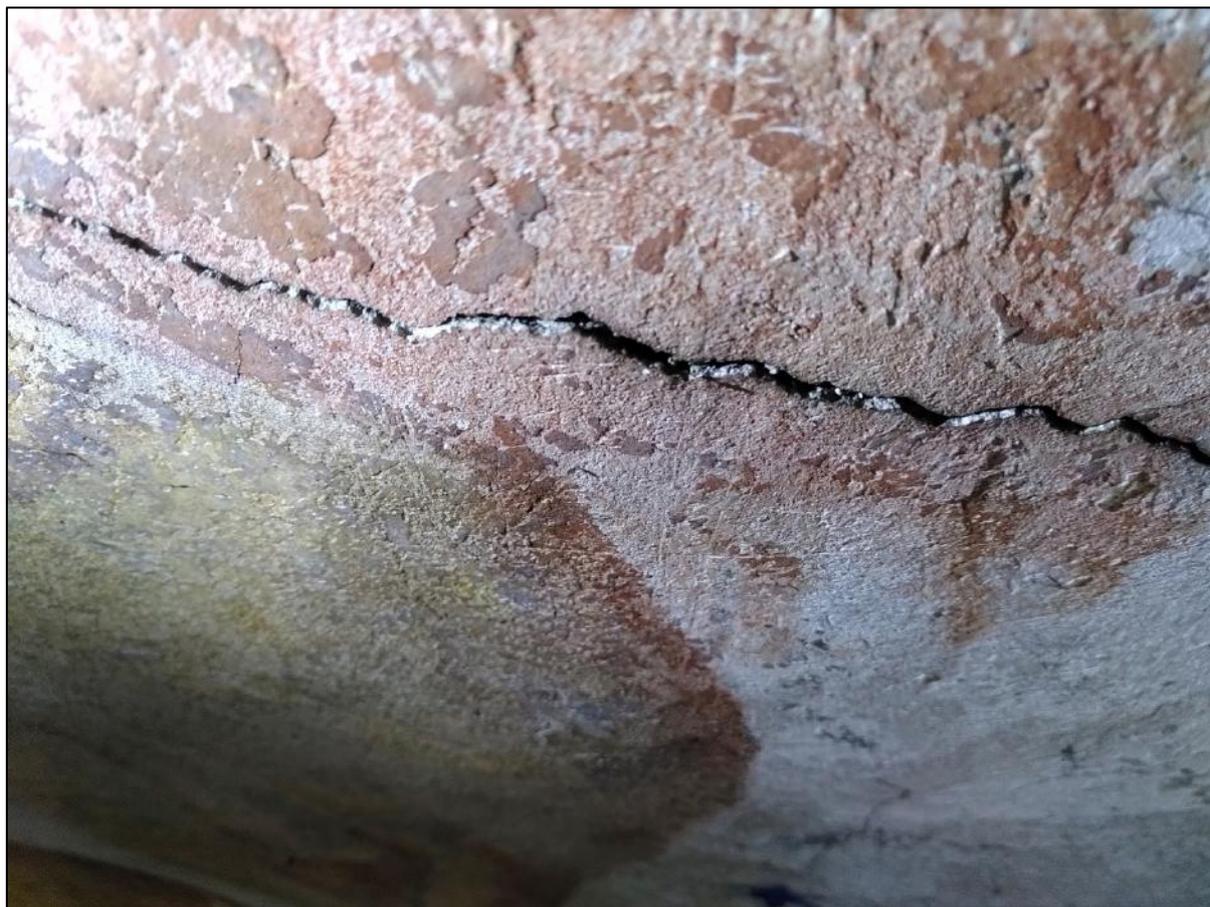
Les peintures sont fragmentaires. Le processus de perte de matière picturale semble modérément actif. Les pertes récentes sont principalement dues à la fragilité de l'enduit.

Image 2 : perte de la couche picturale, fissures et encrassement noir, voûtain sud, travée 5.

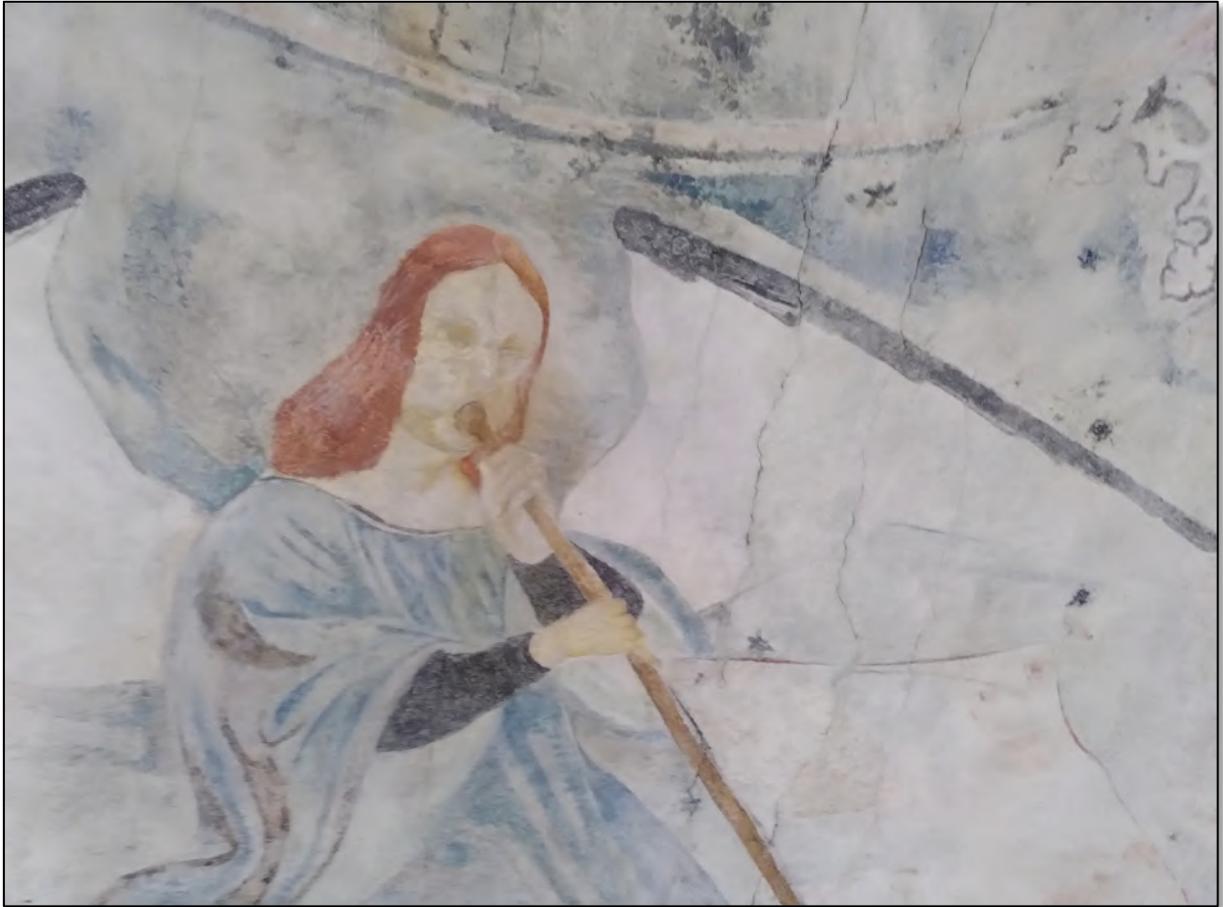
Image 3 : fissures parallèles, dues à l'écartement des appuis¹, voûtain est, travée 5.

Les fissures dans l'enduit original sont principalement parallèles à la longueur de la nef. Elles se trouvent également aux abords des colmatages anciens. Des microfissures sont visibles dans ceux-ci.

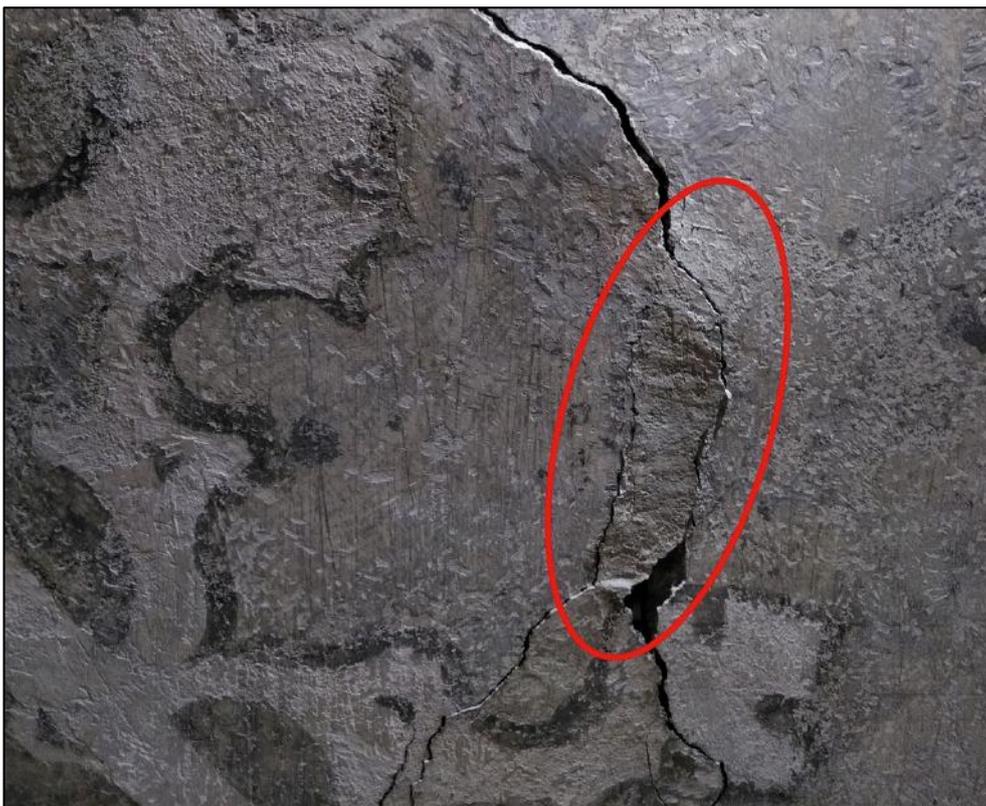
Image 4 : nouvelle fissure au bord du colmatage de 1974, voûtain sud, travée 5.

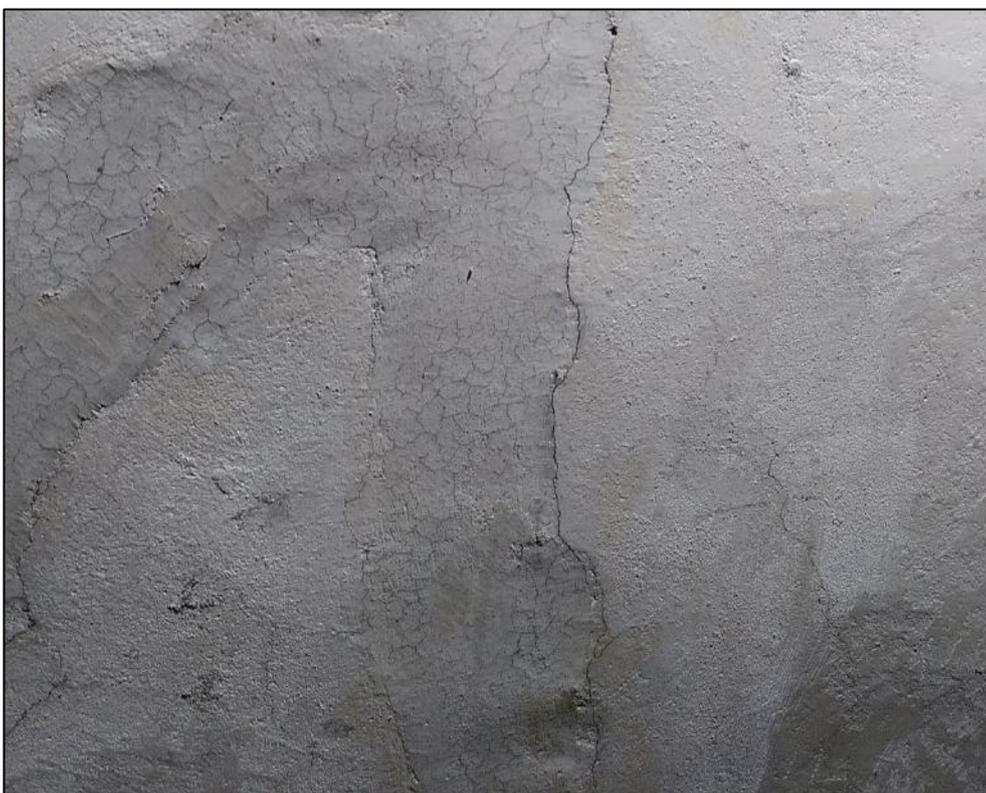
Image 5 : réseau de craquelures dans les colmatages de 1974, voûtain nord, travée 2.

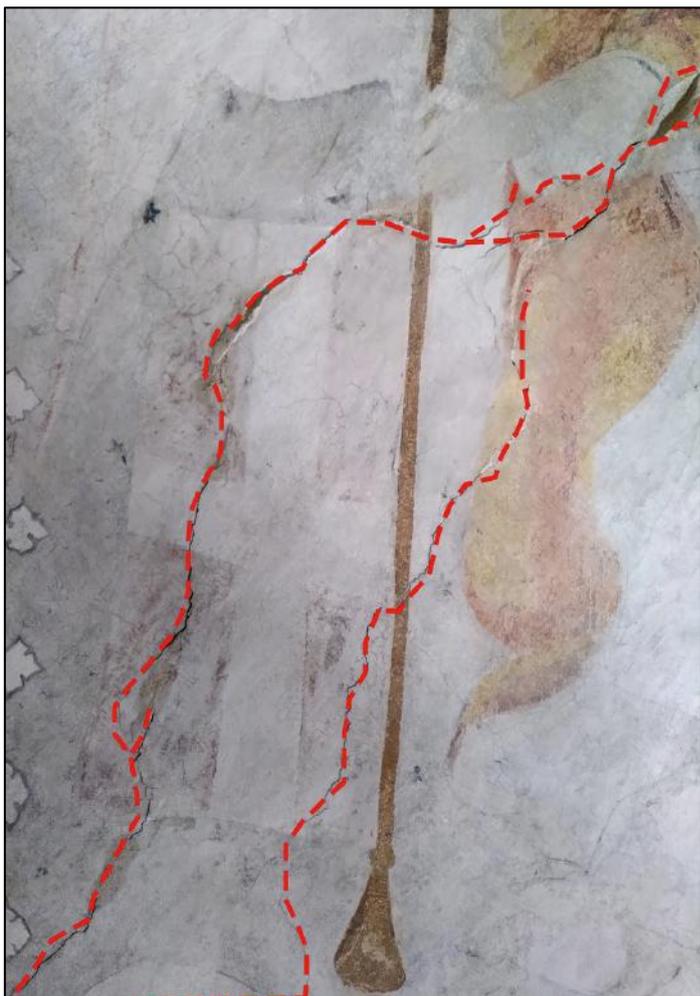
Nous avons pu observer, dans certaines zones, le réseau de fissures se rejoindre pour former des îlots, ce qui augmente le risque de détachement de parties entières d'enduit.

Image 5 : fissures déjà présentes en 2004, voûtain sud, travée 2.

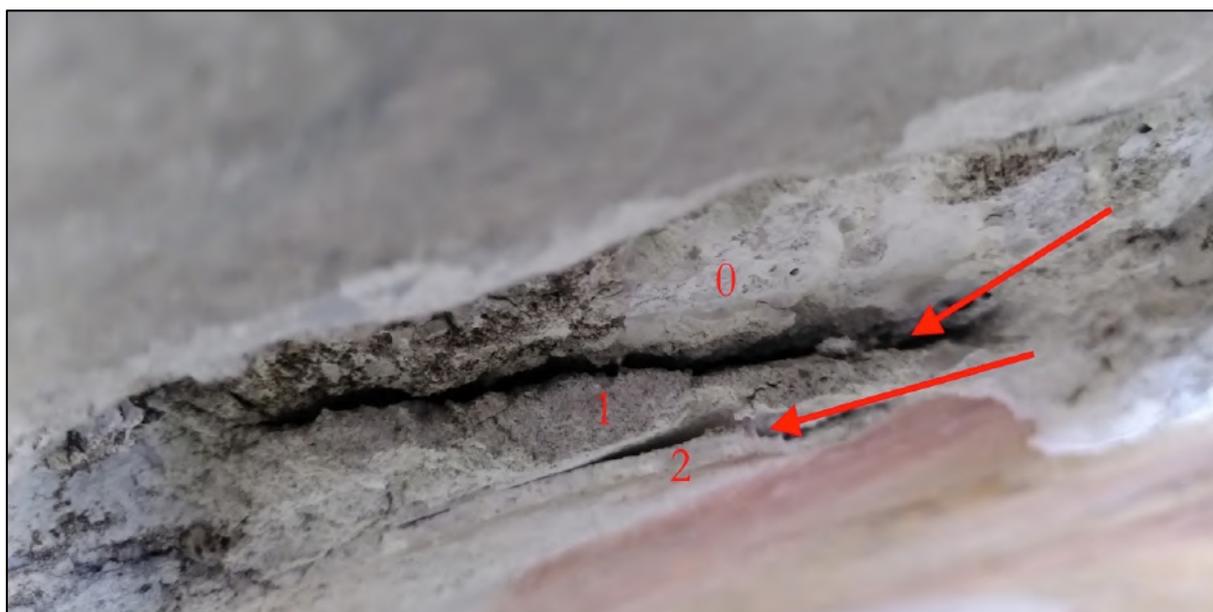
Dans de nombreuses zones, l'enduit se décolle du support pierreux ce qui crée des poches vides dans la structure des peintures. Cet effeuillage se trouve également entre deux couches d'enduit. On observe ensuite le soulèvement de la couche supérieure de l'enduit original qui porte la peinture. Certains fragments sont prêts à se détacher et tomber.

Image 6 : décollement, effeuillage de l'enduit (0 : support pierreux, 1 : 1^{ère} couche d'enduit (arriccio), 2 : 2^{ème} couche d'enduit (intonaco ?)), voûtain sud, travée 2.

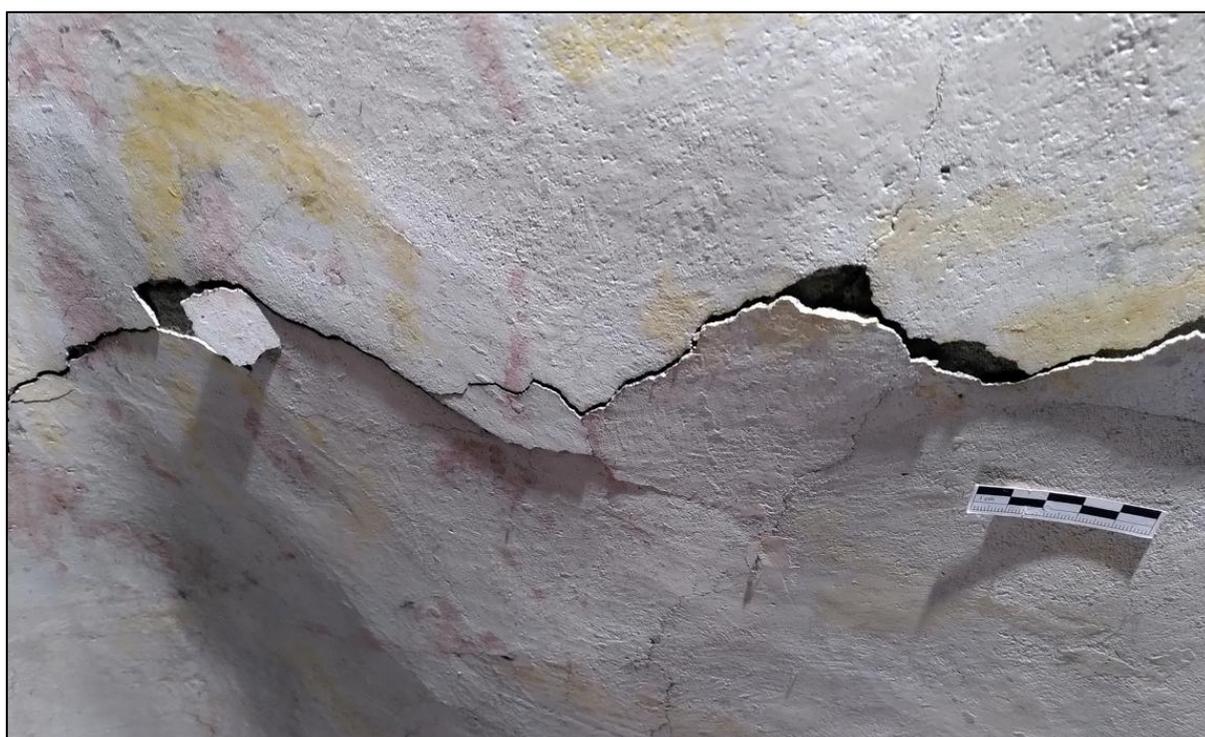
Image 7 : soulèvement de l'enduit superficiel avec la couche picturale (intonaco ?), voûtain nord, travée 2.

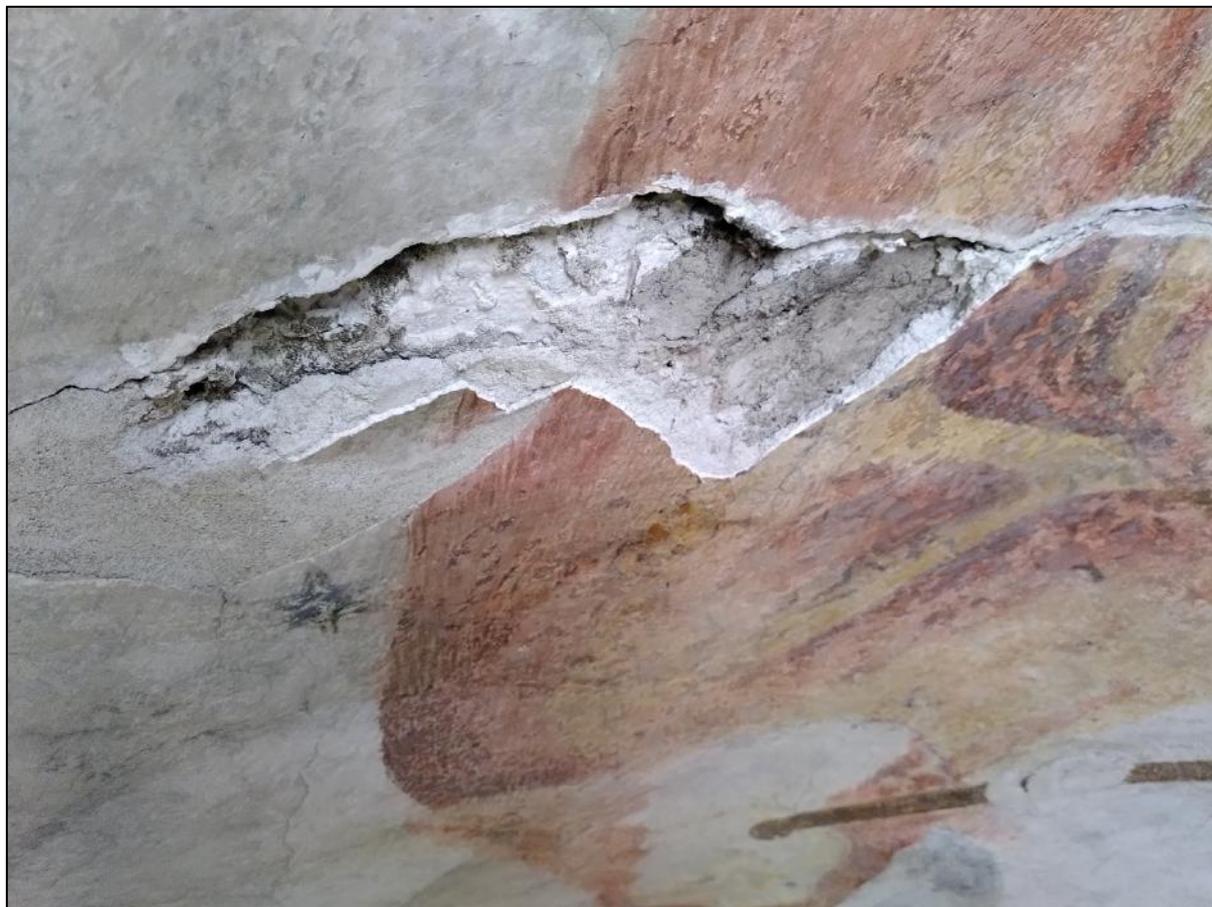
Image 8 : perte d'un colmatage ancien, retrouvé en morceaux en bas de la voûte en janvier 2022, traces des injections de PLM-A de 2005², voûtain sud, travée 5.

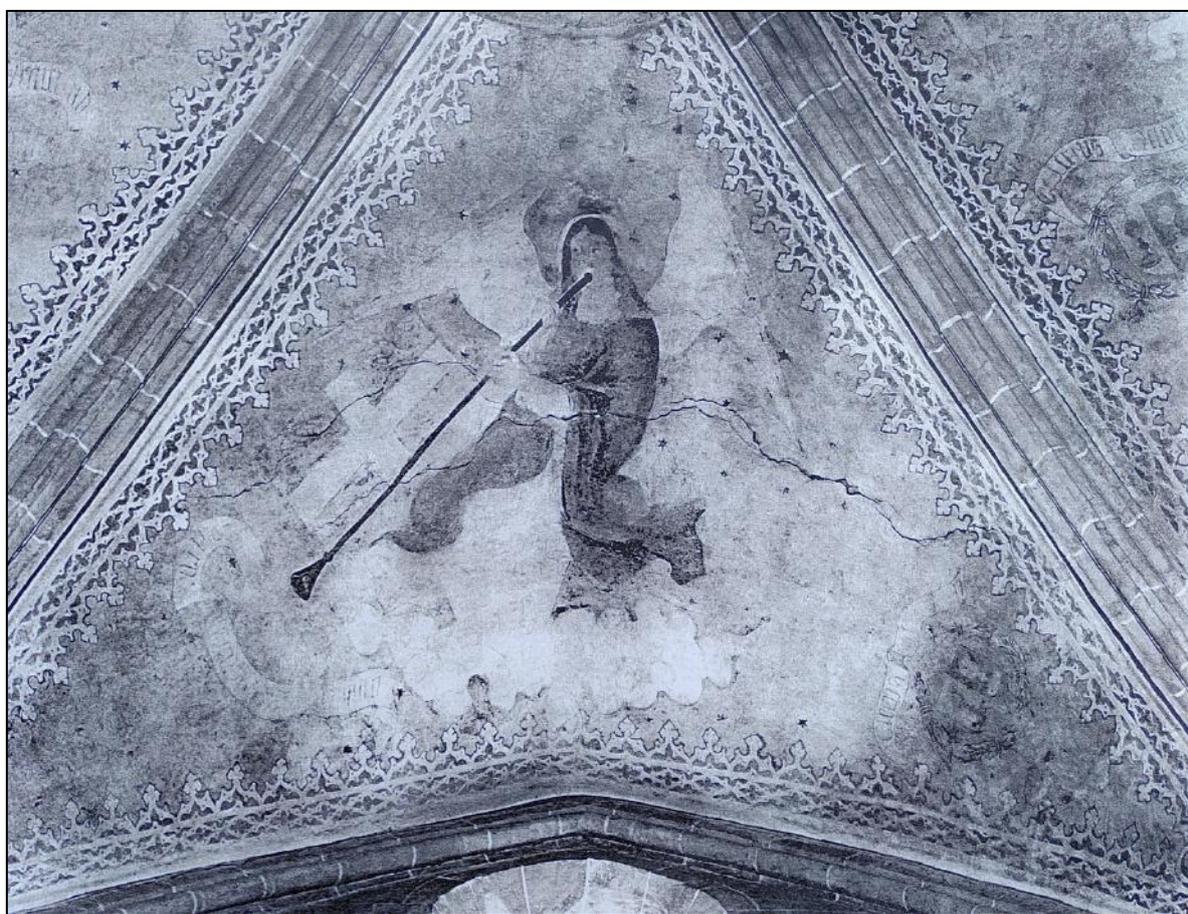
Image 9 : fissure déjà présente en 2003⁹, voûtain sud, travée 5.

Déjà relevée lors des interventions précédentes, la perte de cohésion de l'enduit original est très avancée, provoquant l'ensemble de la dynamique de dégradation de celui-ci (voir catalogue des altérations). Sans intervention générale de consolidation pour améliorer la cohésion de l'enduit original, ces processus de dégradation aboutissent irrémédiablement à la perte de

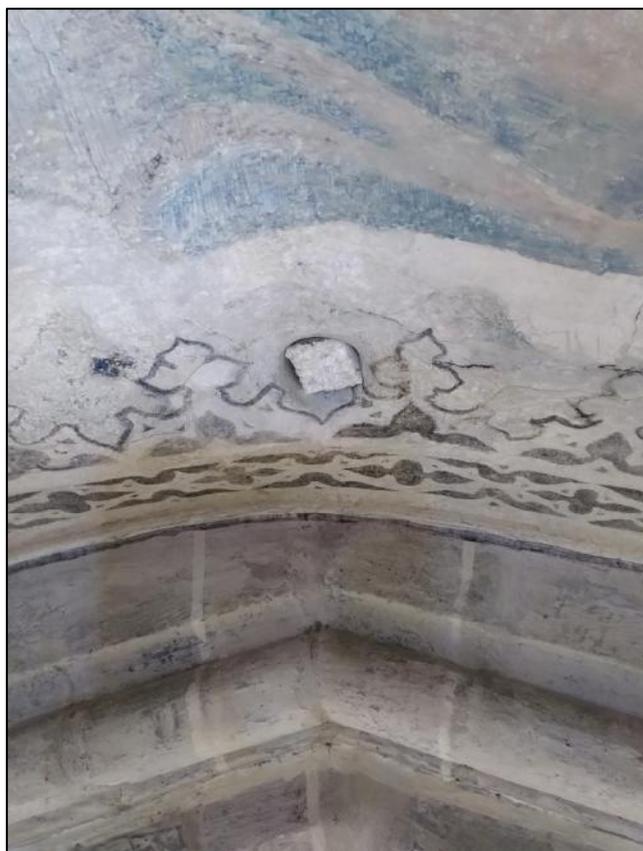
Nous avons également constaté que les trous d'aération prévus pour empêcher la stagnation de la chaleur et de l'humidité au niveau des voûtes peintes ont été bouchés. Cette intervention accélère sans doute la dégradation des peintures. Il est impératif de libérer ces aérations.

Image 10 : trou d'aération bouché, voûtain est, travée 5

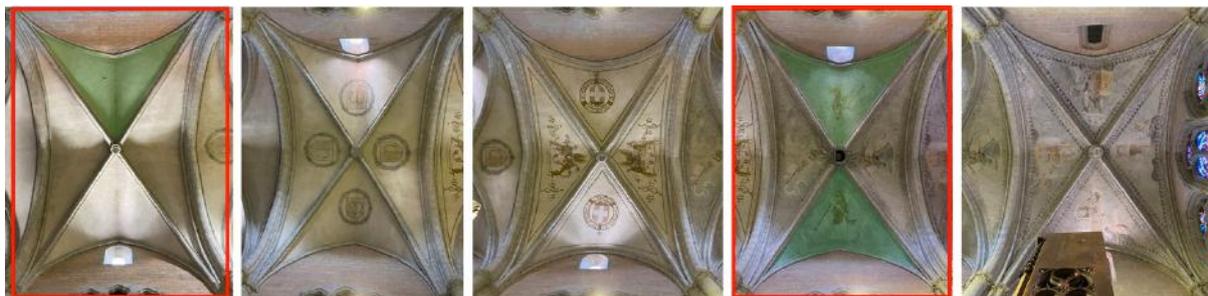
Image 11 : localisation des interventions d'urgences (travées de 2 à 6, de gauche à droite).

Les parties les plus touchées ont été consolidées provisoirement avec un mortier à la chaux, en vue d'une conservation plus globale. Ces interventions ont été effectuées dans la deuxième travée et la cinquième travée, dans lesquelles des fragments étaient prêts à tomber. Ces endroits sont mis en évidence, en vert, sur le plan ci-dessous.

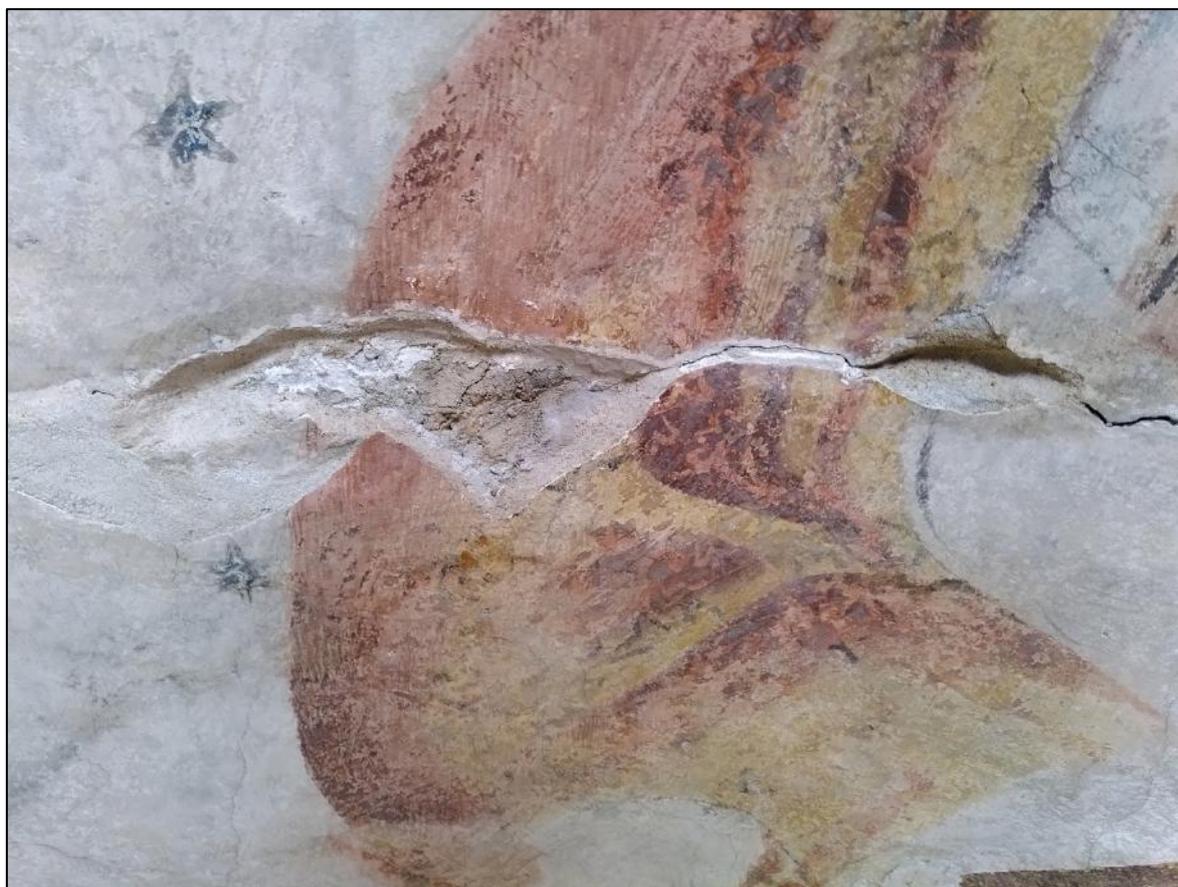
Image 12 : exemple de l'intervention d'urgence : solins au mortier de chaux, voûtain sud, travée 5.

Le mortier de chaux ajouté stabilise les bords sableux de l'enduit et le lie à nouveau au support pierreux.
