**Préavis n° 32/23  
au Conseil communal**

**Demande d'un crédit de CHF 310'000.— pour des travaux de conservation et de restauration des voûtes du chœur du Temple de St-Etienne, y compris la reprise des conclusions financières du préavis 24/22**

Moudon  
Église St-Etienne

ECA n°207-76  
Intérieur / voûtes des travées IV, V et VI

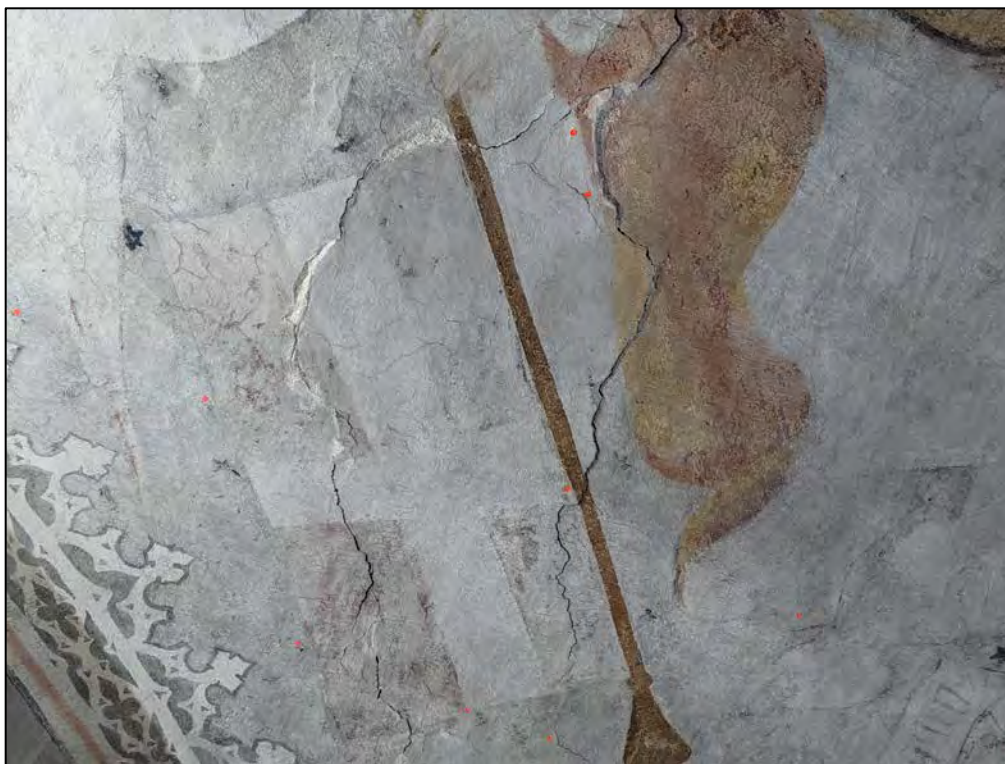
De longues fissures profondes sont présentes sur les trois voûtes, principalement dans le sens longitudinal et concentrées dans la partie supérieure des voûtains. Des réseaux de fissures se sont formés sur l'ensemble des voûtains et délimitent souvent des portions instables d'enduit (voir photographies 1 et 2). Les arcs présentent aussi des fissures accompagnées de zones instables (voir photographies 3 et 5).

Il y a quelques lacunes d'enduit. Une partie d'entre elles a été comblée provisoirement lors de précédentes interventions (photographies 1 et 2).

Figure 1 : fissures profondes et lacunes de l'enduit, stabilisées provisoirement par des colmatages.

- Colmatage des fissures. Cette intervention est réalisée à l'aide d'un mortier minéral (chaux et sable pour les grandes fissures et d'un mortier minéral de granulométrie plus fine pour les petites fissures).

- Colmatage des lacunes de l'enduit. Nous prévoyons un mortier à base de chaux et sable (granulométrie choisie en fonction des matériaux d'origine). La surface des colmatages sera travaillée de manière à ce qu'elle soit similaire à la surface des décors peints.

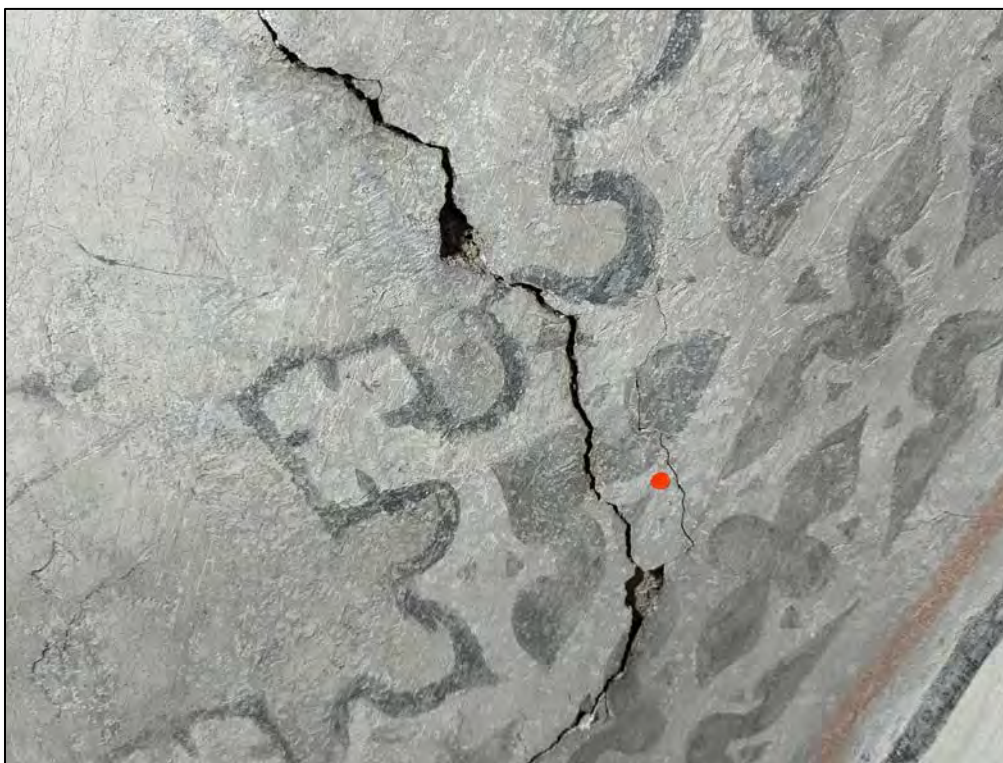
Figure 2 : fissures et lacunes de l'enduit. Une portion d'enduit se détache entre les fissures et risque de chuter si elle n'est pas stabilisée.

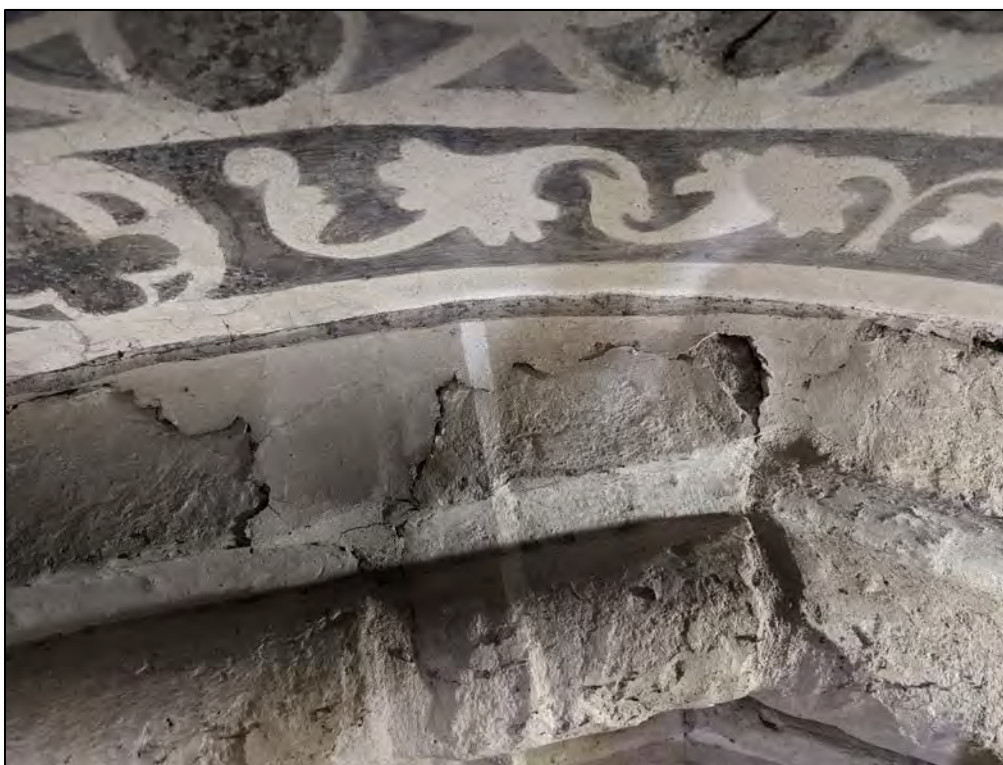
Figure 3 : perte d'adhésion de l'enduit et des joints de l'arc en molasse.

- Injections d'un mortier liquide dans les poches de soulèvement de l'enduit. Les coulis d'injection de nature minérale (*Ledan TB1* et *Ledan TC1*) permettent de stabiliser les soulèvements d'enduit de différentes tailles.

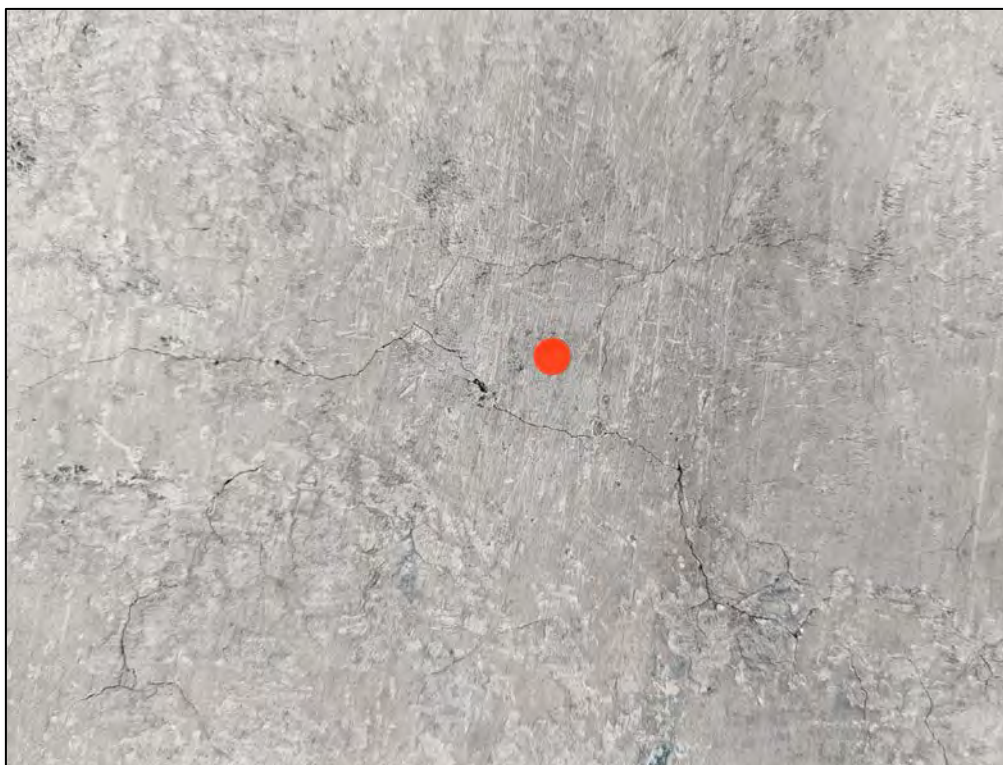
Figure 4 : perte d'adhésion entre l'enduit de finition par endroits extrêmement fin (1-2 mm) et l'enduit de fond. Ces soulèvements sont souvent accompagnés de microfissures qui rendent des portions d'enduit importantes très fragile.

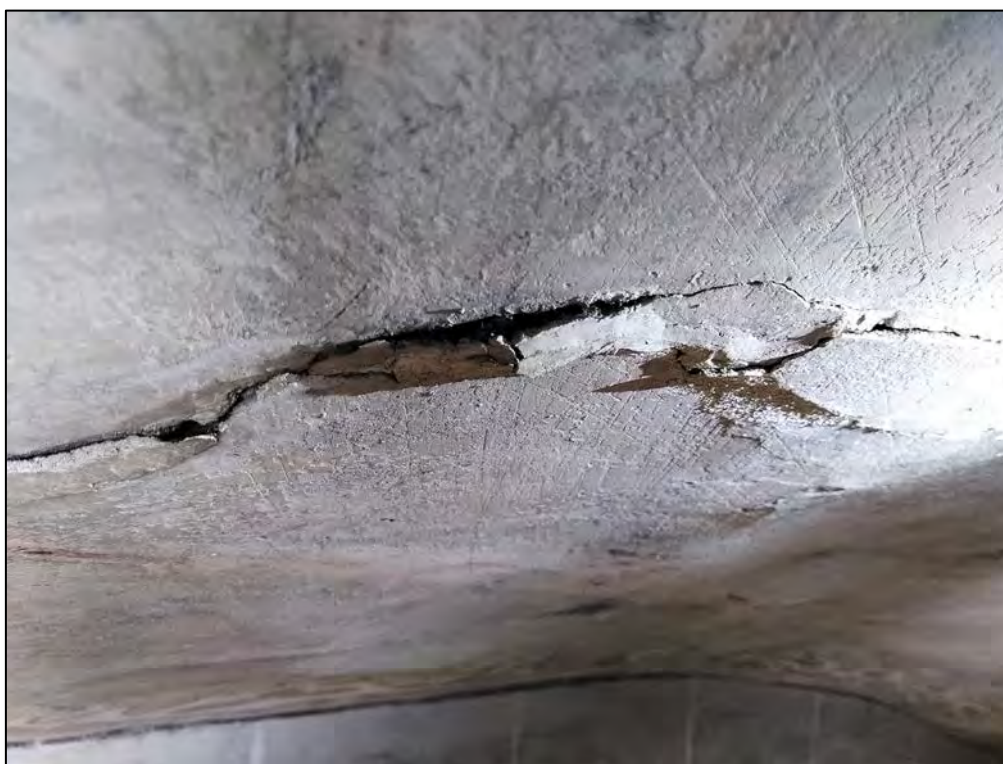
Figure 5 : soulèvement de l'enduit avec quelques pertes déjà observées.

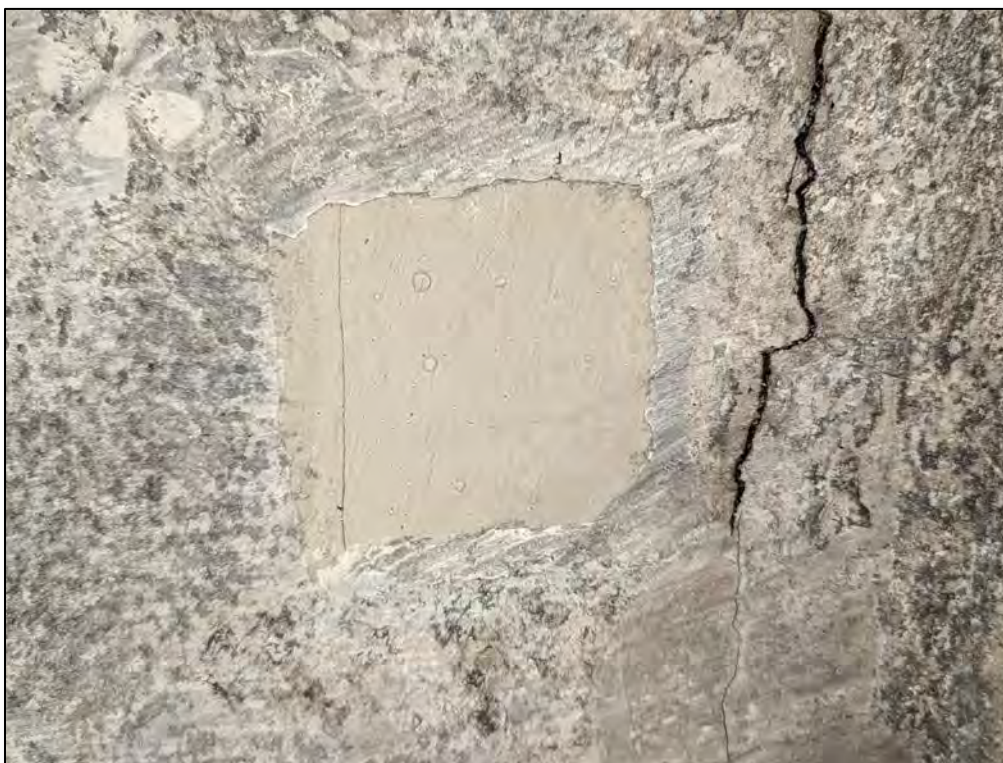
L'état lacunaire des décors peints d'origine s'explique en partie par le fait qu'ils ont été recouverts d'un badigeon (voir photographie 6) puis mis au jour. Nous avons observé des traces d'outils qui ont servi au dégagement des peintures murales et qui ont abîmé la couche picturale et l'enduit de finition (voir photographie 7).

Figure 6 : témoin des badigeons qui recouvraient les décors peints des voûtes.

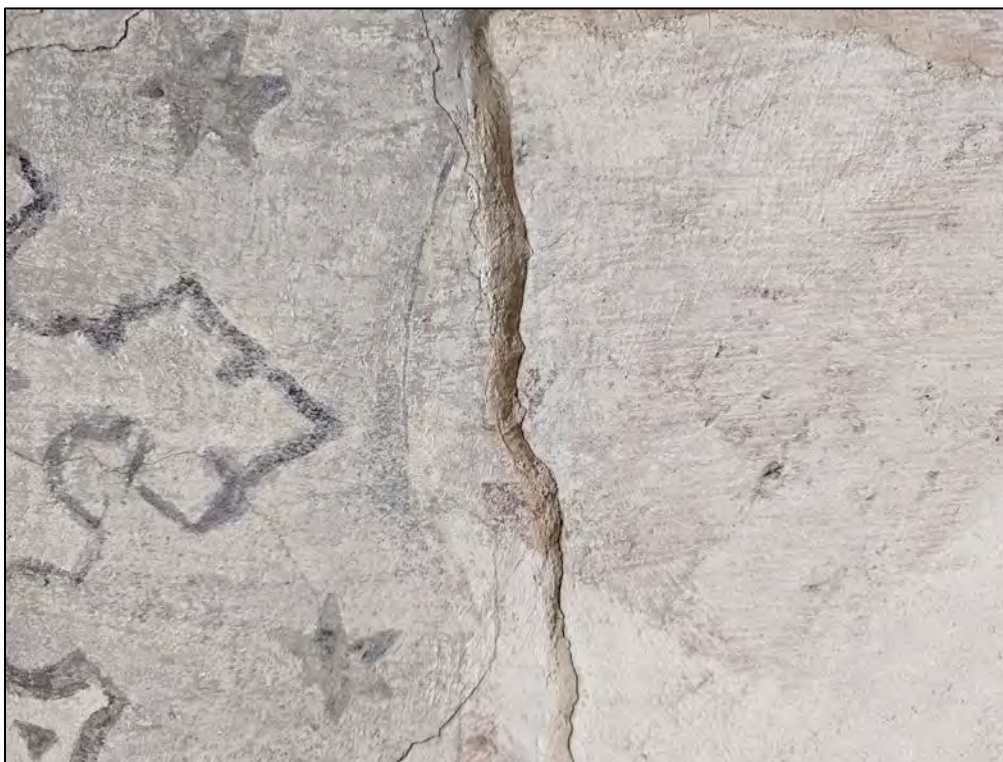
Figure 7 : traces d'outils ayant servi à la mise au jour des décors peints. La couche picturale ainsi que l'enduit de finition ont été endommagés.

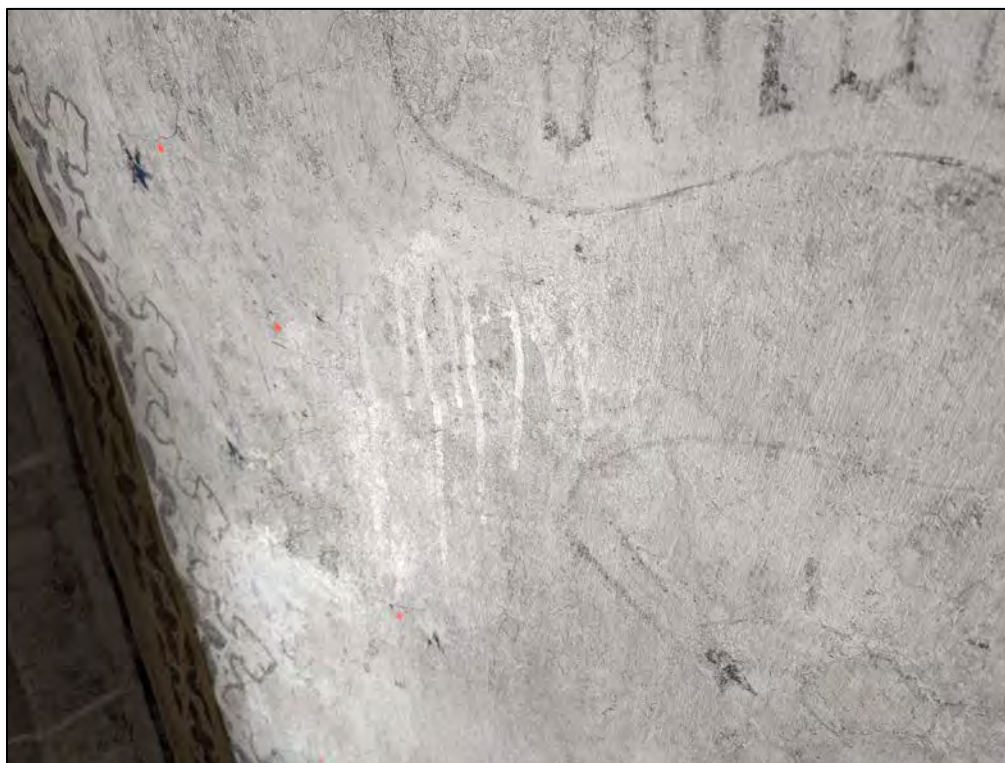
Les écailles de la couche picturale ont été fixées avec une résine synthétique. Cette intervention de refixage est encore efficace actuellement, mais le fixatif a été appliqué en excès ce qui a provoqué des traces de coulures brillantes (voir photographie 8), spécialement dans la voûte de la travée V. Quelques zones dans les

La résine synthétique utilisée pour le refixage de la couche picturale en 1974 ne présente pas pour le moment de problèmes de conservation. Cependant, ce type de matériau n'est pas compatible avec les matériaux inorganiques qui composent la peinture murale. Il n'est donc pas exclu que les propriétés de la résine se modifient dans le futur créant de nouvelles altérations tels que des jaunissements ou des soulèvements de la couche picturale.

Figure 8 : coulures du fixatif utilisé pour le refixage de la couche picturale lors de la restauration des décors peints en 1974. L'ensemble du voûtain a un aspect brillant en raison de l'application en excès de ce produit.

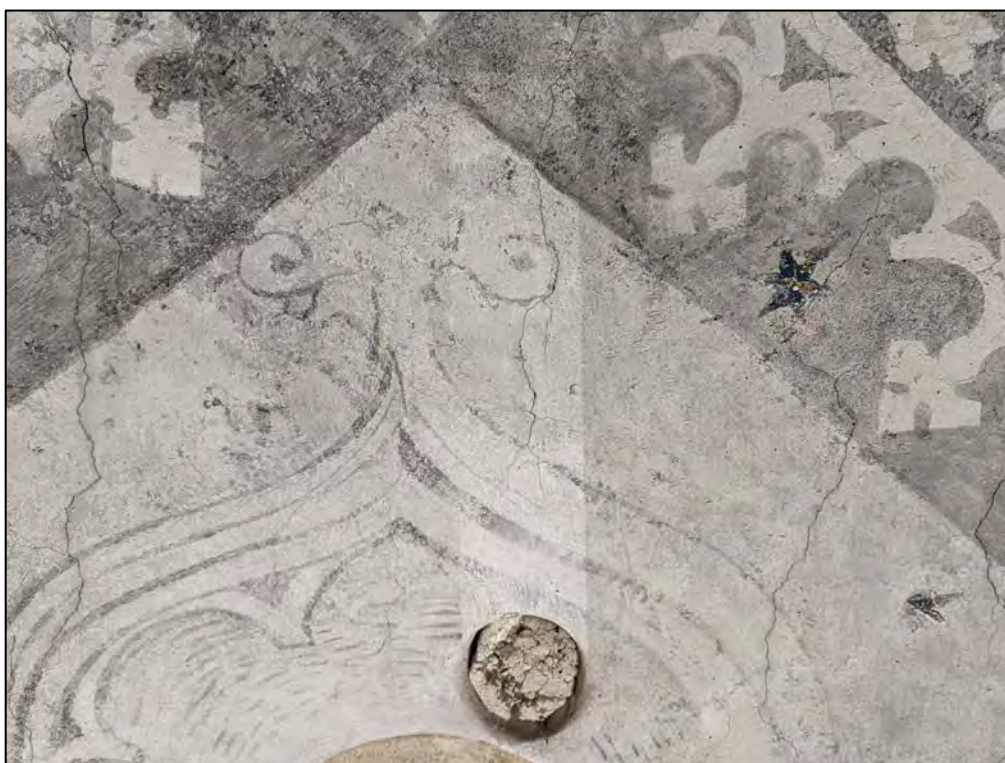
voûtes des travées V et VI présentent des soulèvements du badigeon d'origine. Il s'agit d'un très petit pourcentage de la surface peinte (environ 3%). Les décors peints sont recouverts d'une légère couche de saleté et de dépôts organiques ( voir photographie 9).

Figure 9 : essai de nettoyage à sec à la Wishab.

- Nettoyage à sec des décors peints. Ce type d'intervention permet d'éliminer le dépôt de saleté (de type suie) qui adhère fortement à la couche picturale. Nous avons réalisé des essais de faisabilité avec des éponges *Wishab* à base de latex vulcanisé dans la voûte de la travée VI (voir photographie 8). L'élimination du dépôt obscur qui recouvre l'ensemble des voûtes redonne une clarté et une meilleure lisibilité des décors peints.

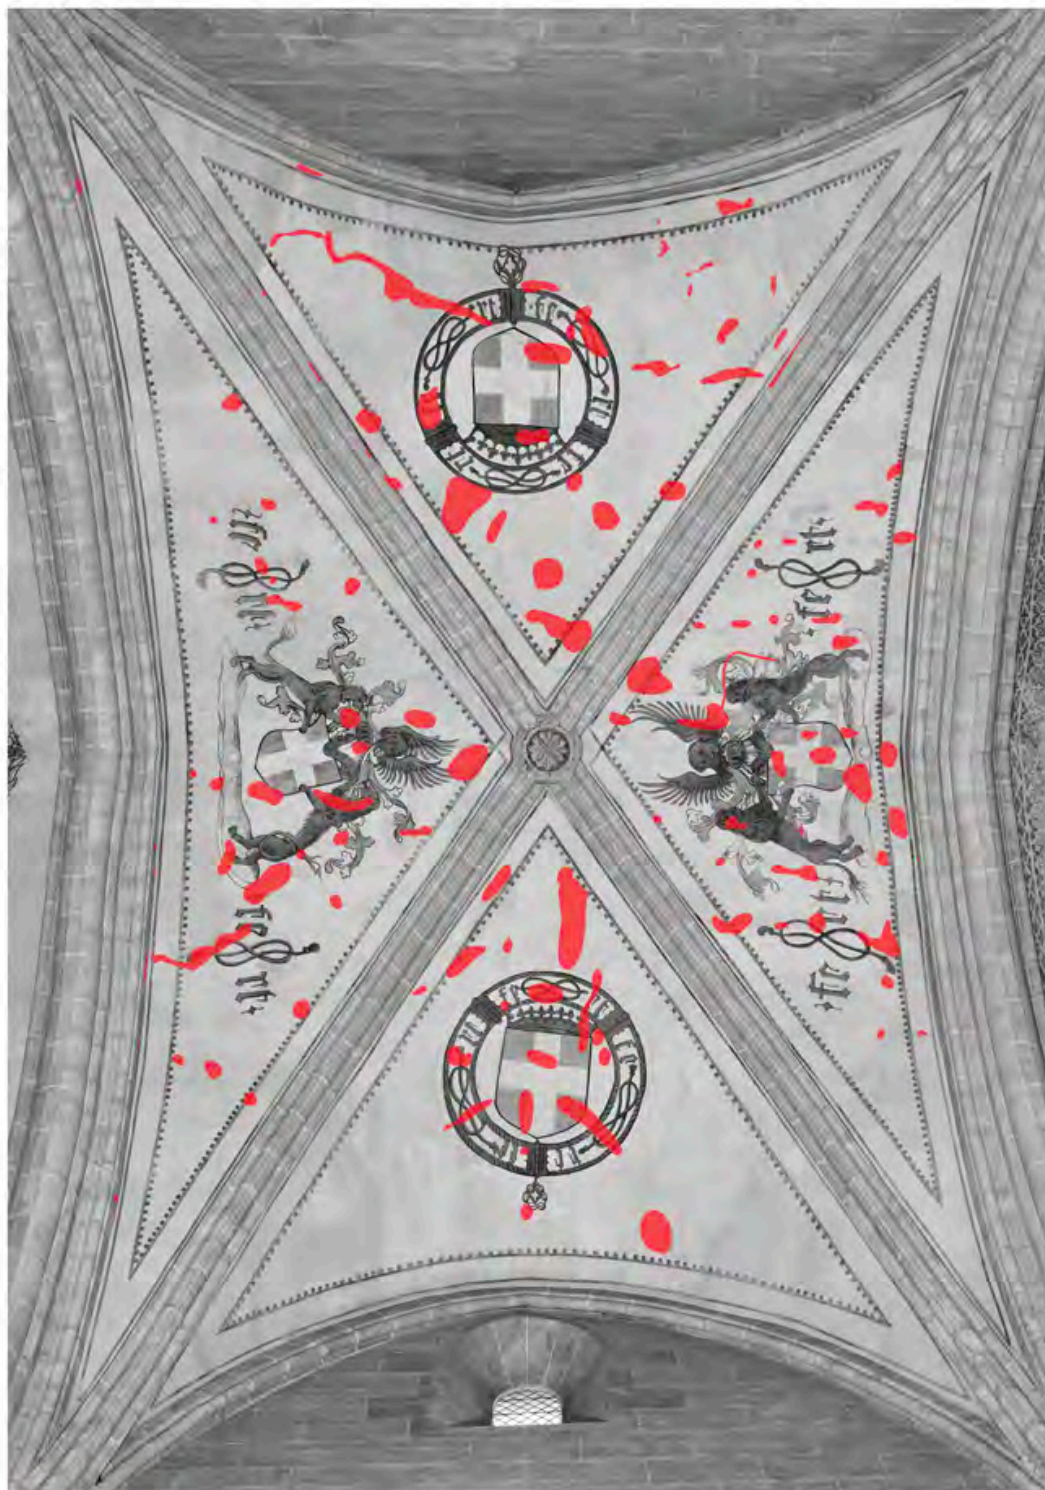
## Eglise Saint Etienne / Moudon / Travée 4

Soulèvement et décollement d'enduit

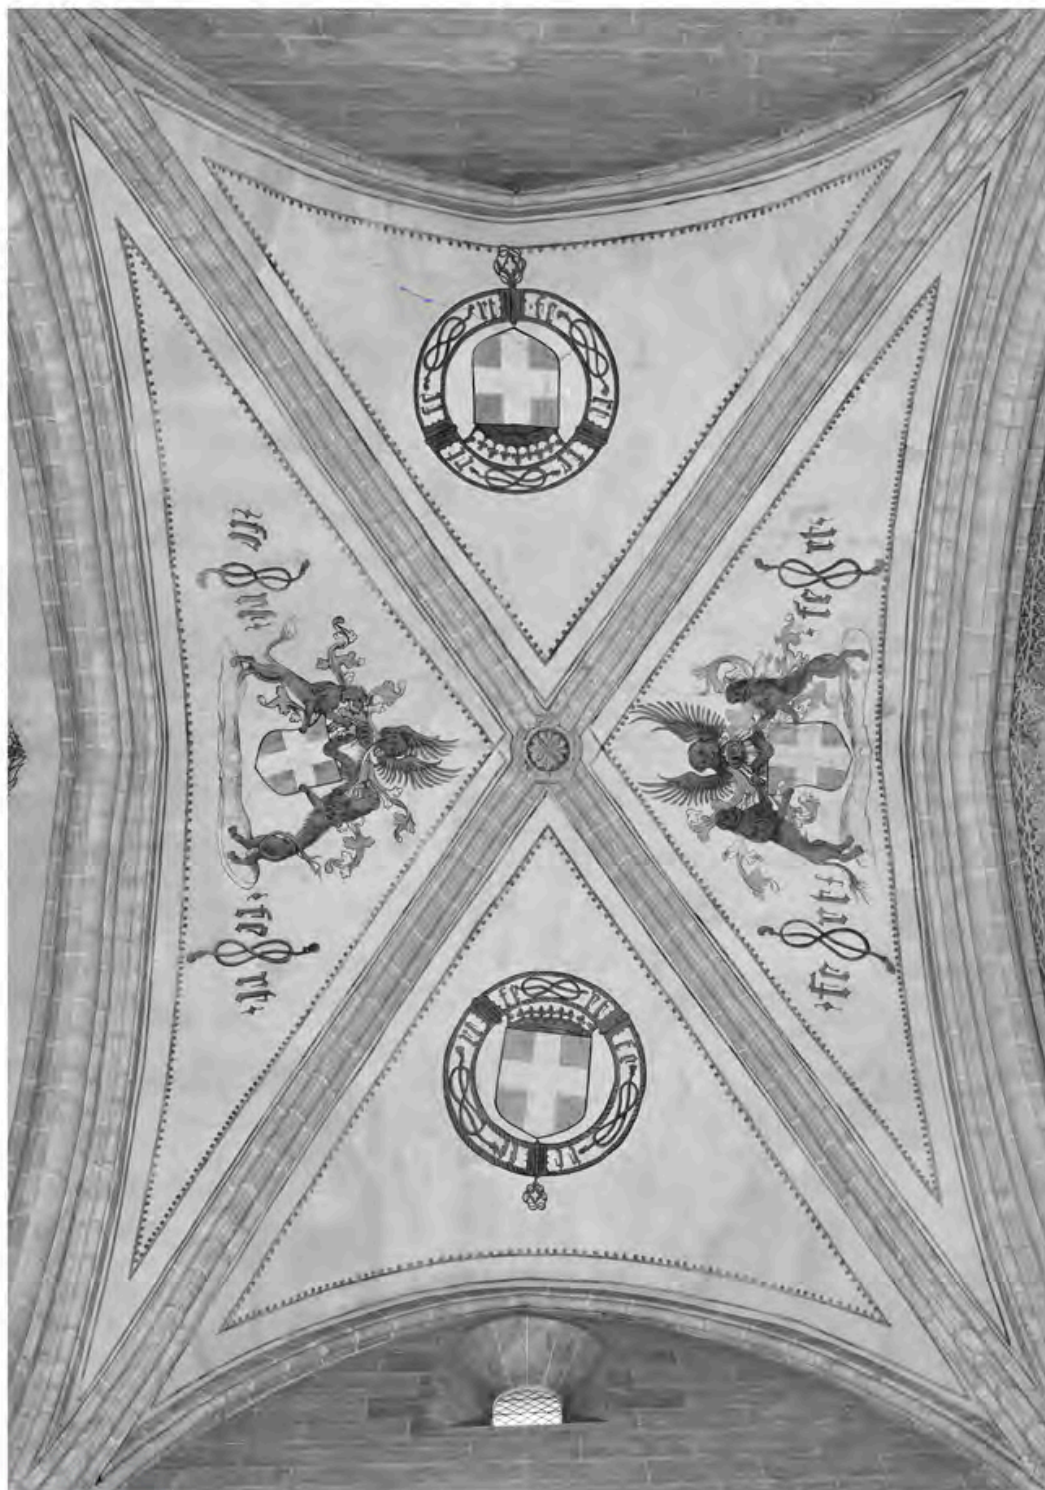
## Eglise Saint Etienne / Moudon / Travée 4

Perte d'enduit

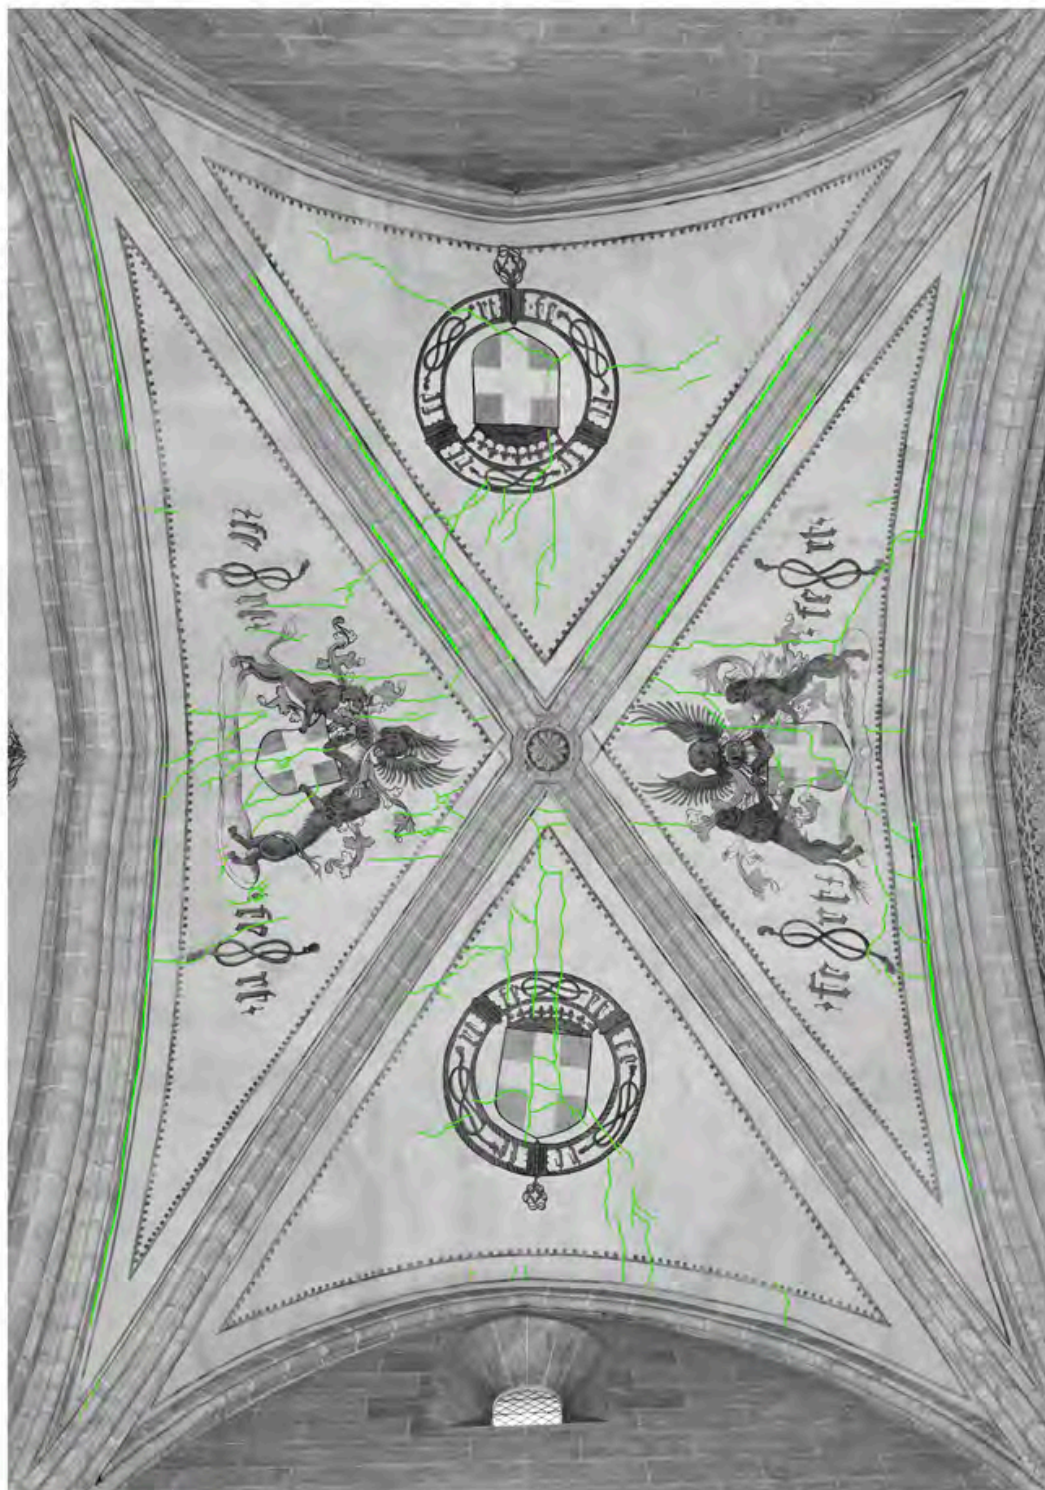
## Eglise Saint Etienne / Moudon / Travée 4

Fissure

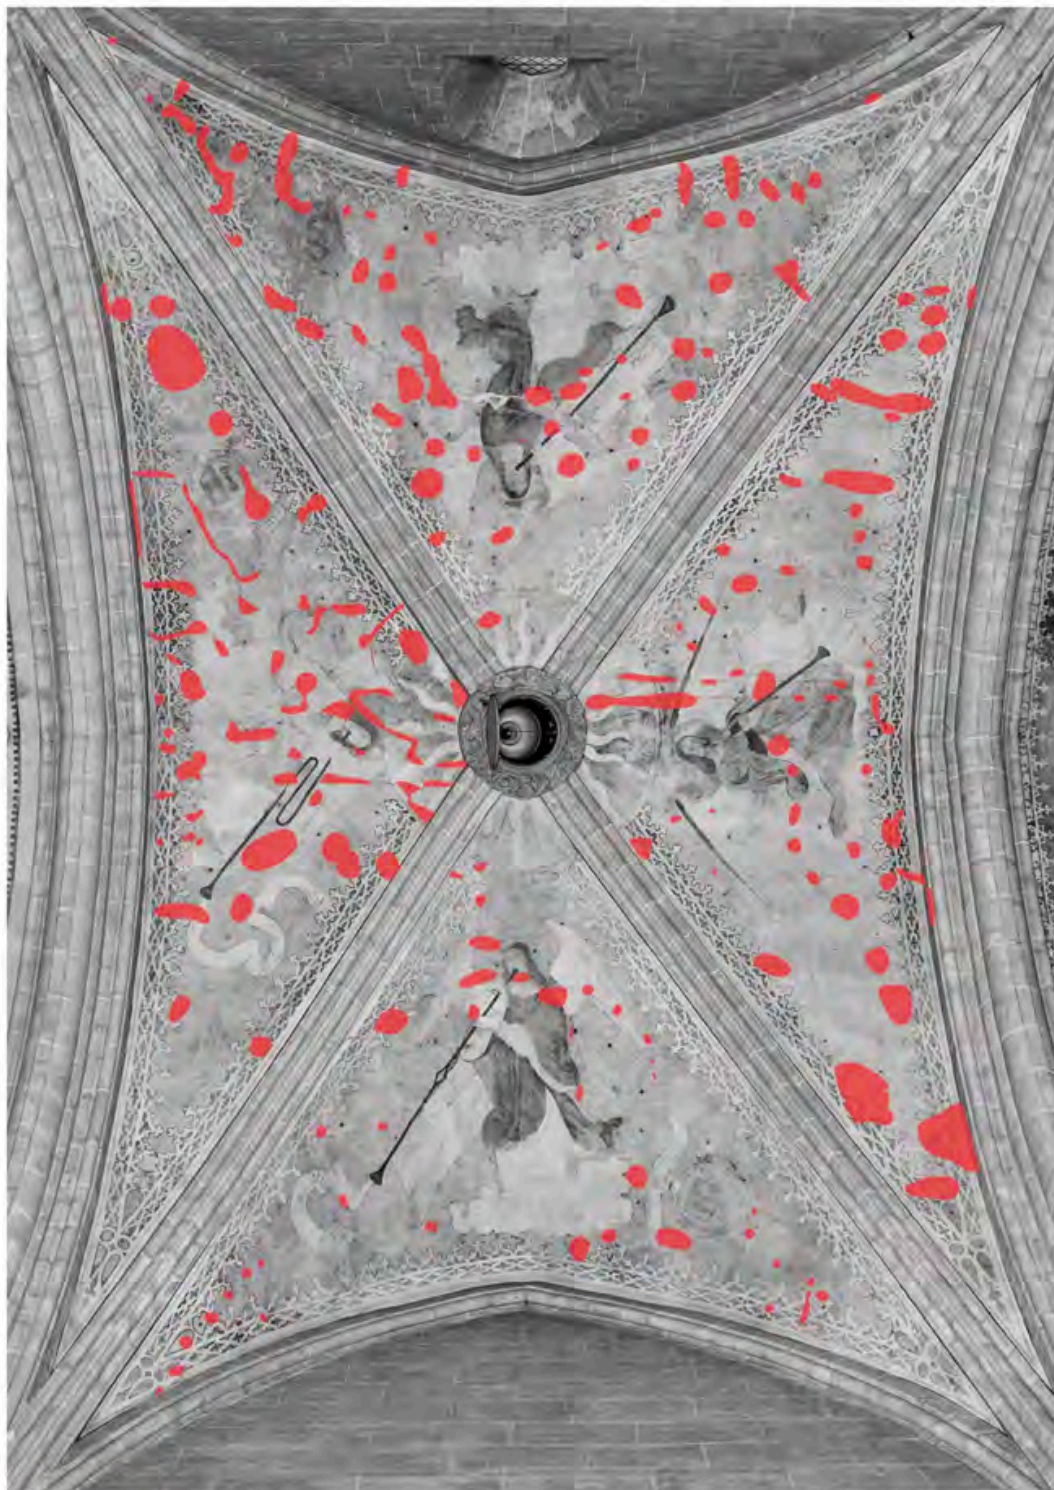
## Eglise Saint Etienne / Moudon / Travée 5

Soulèvement et décollement d'enduit

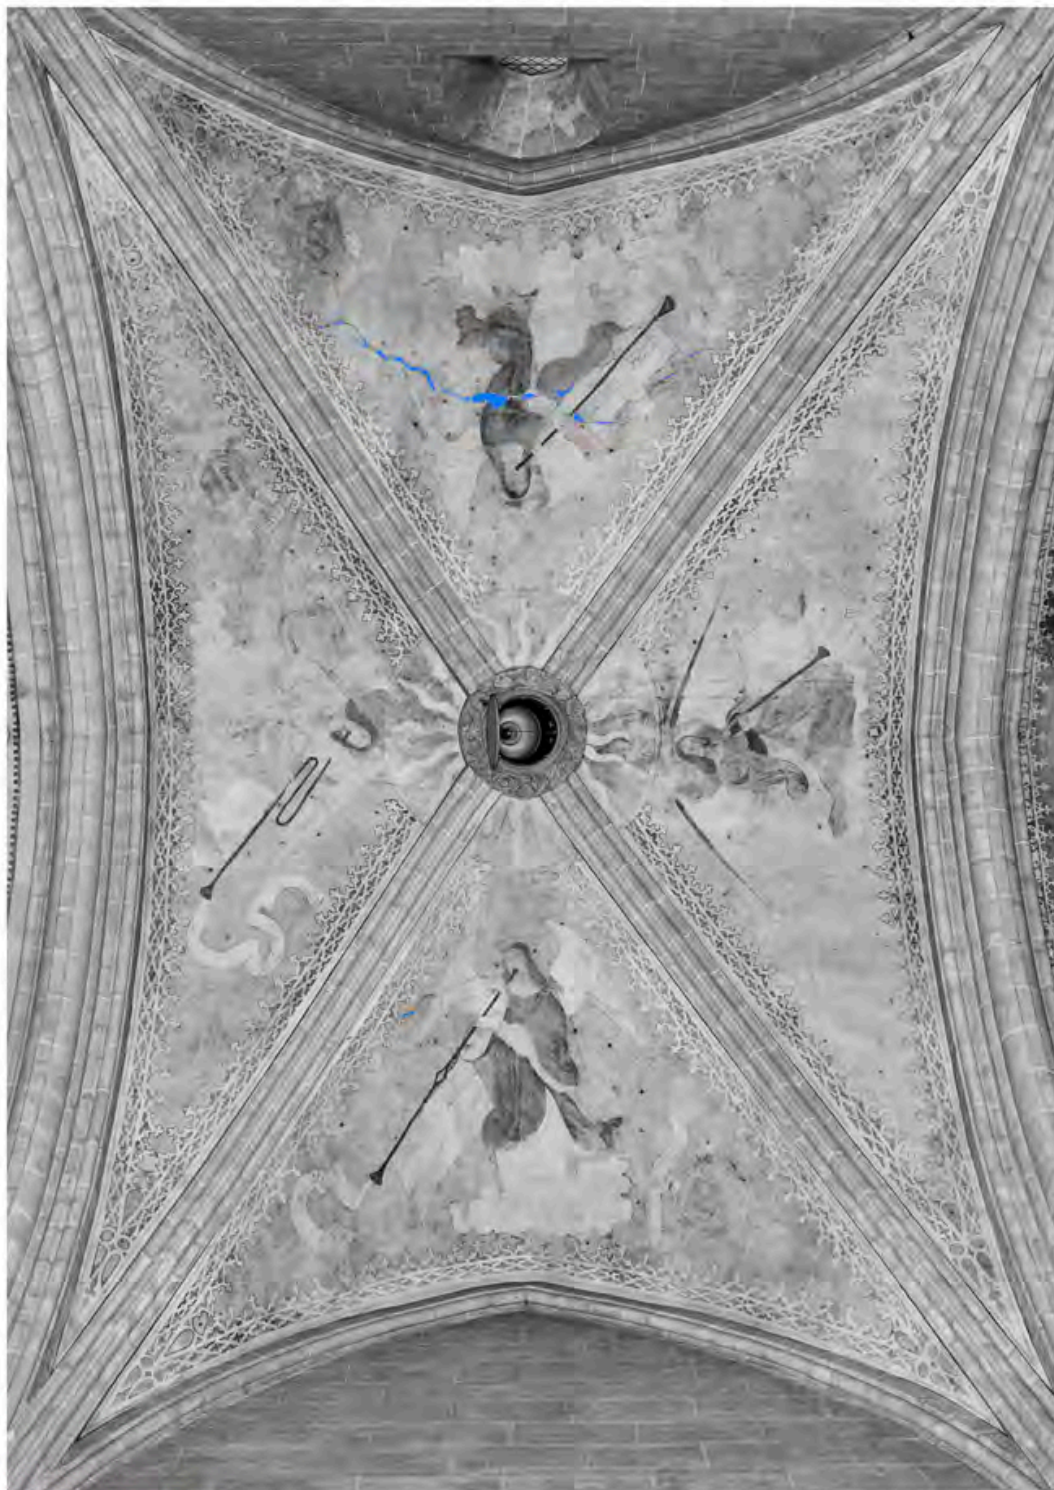
## Eglise Saint Etienne / Moudon / Travée 5

Perte d'enduit

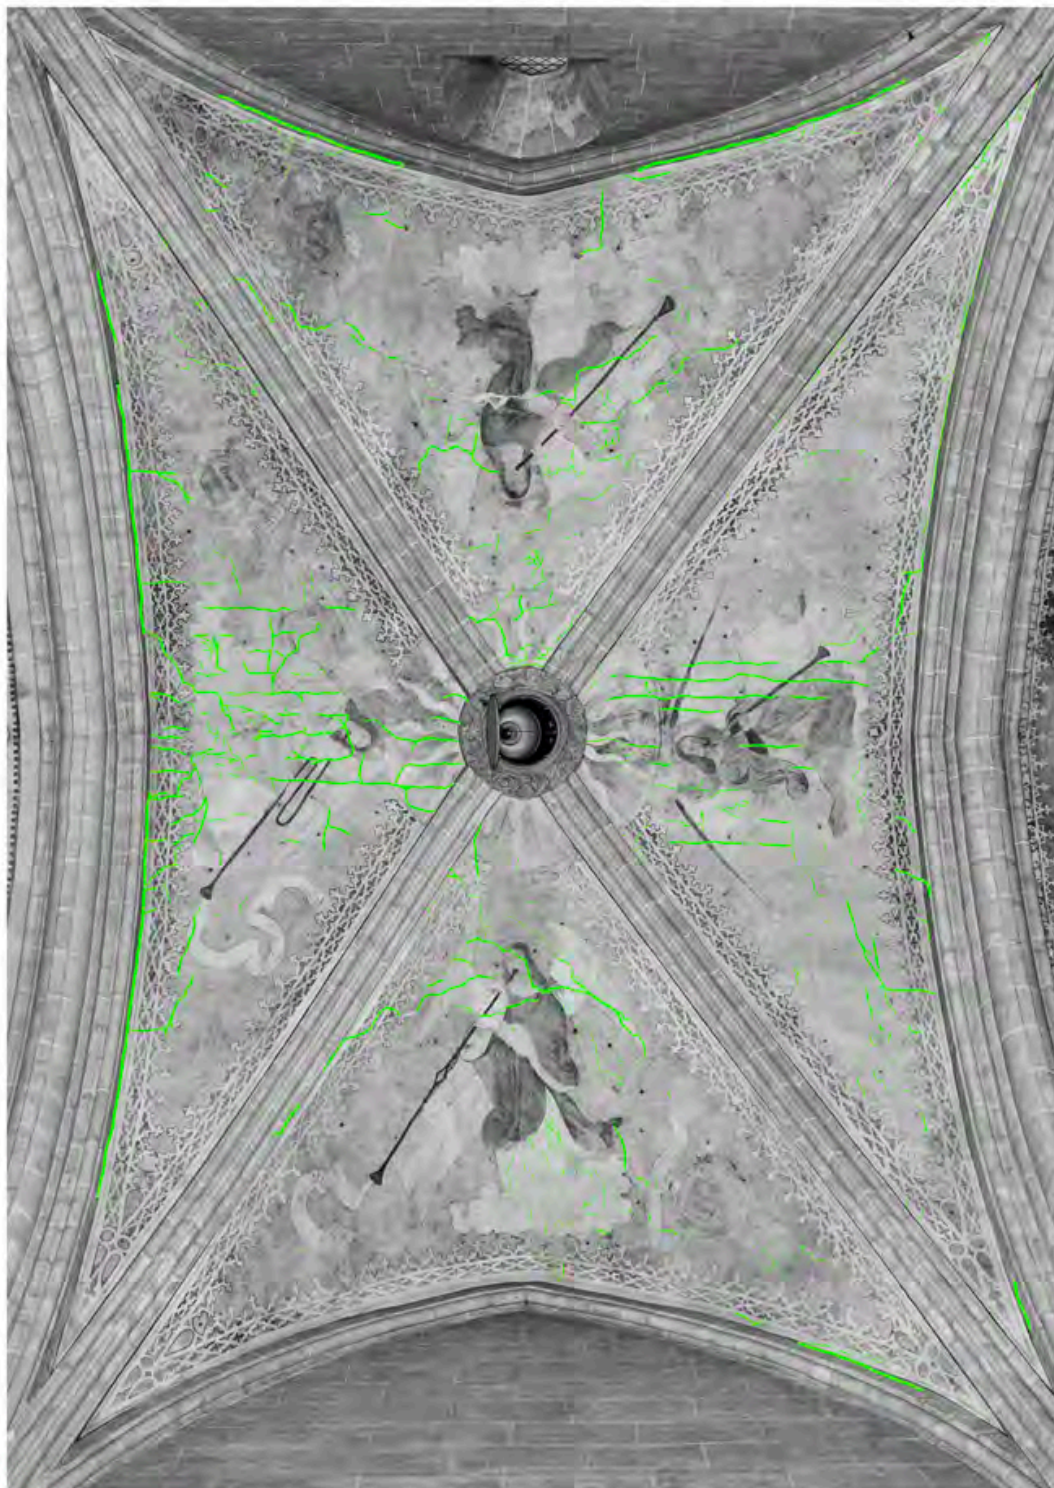
## Eglise Saint Etienne / Moudon / Travée 5

Fissure

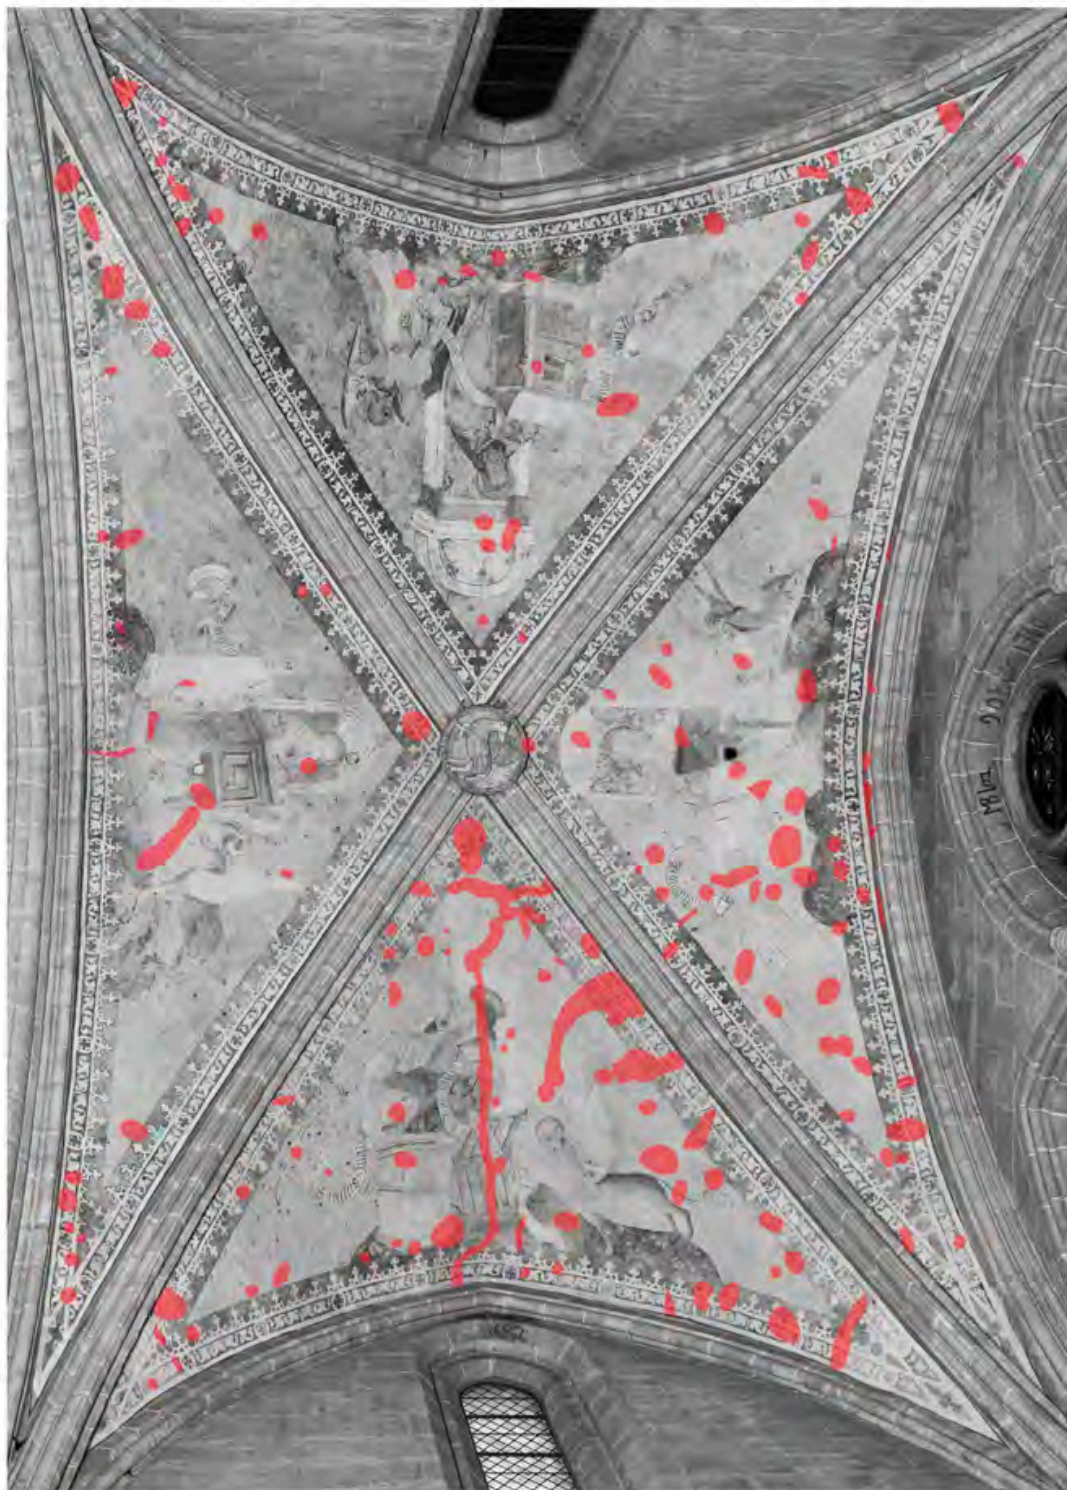
## Eglise Saint Etienne / Moudon / Travée 6

Soulèvement et décollement d'enduit

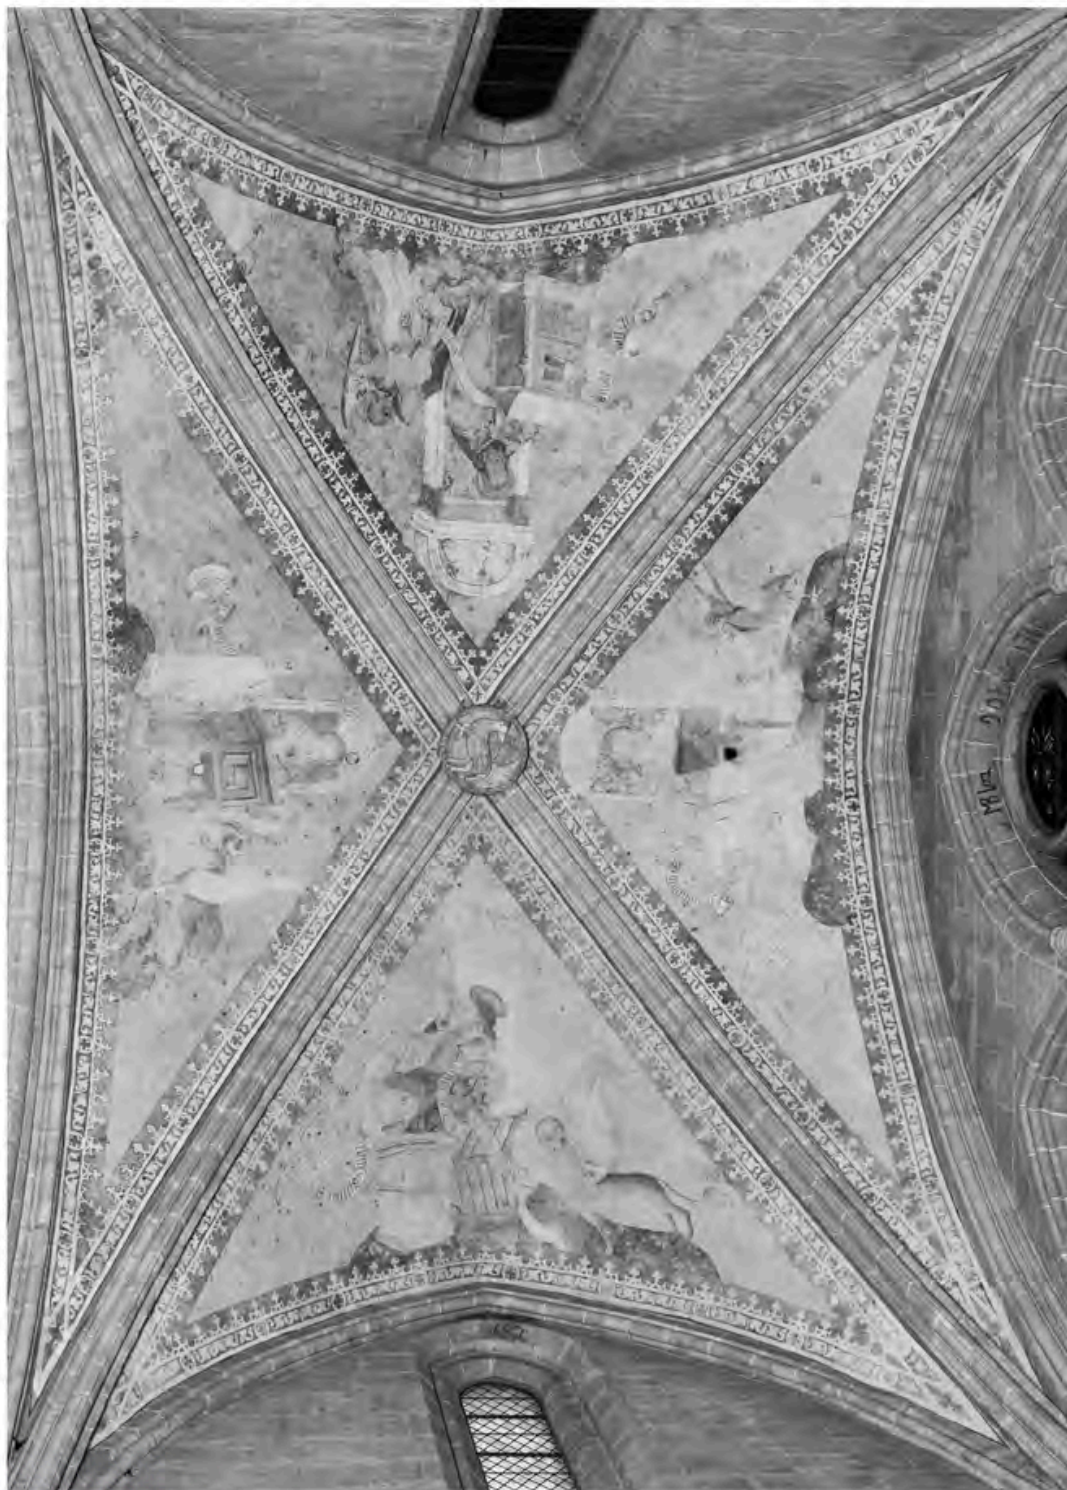
## Eglise Saint Etienne / Moudon / Travée 6

Perte d'enduit

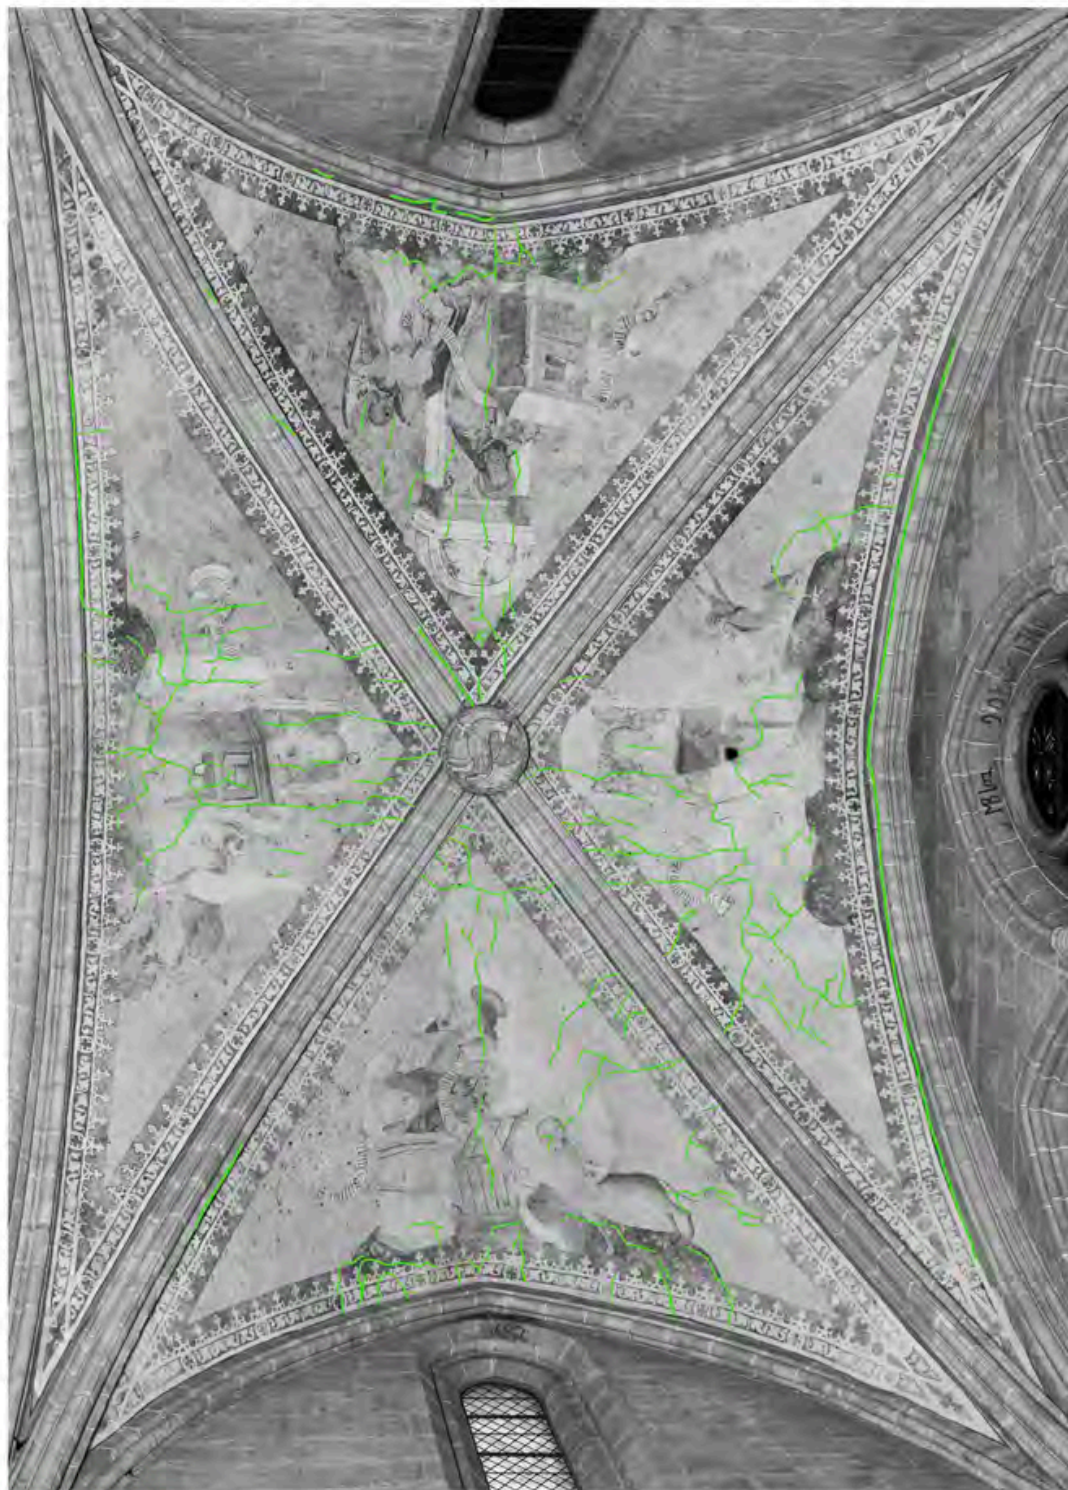
## Eglise Saint Etienne / Moudon / Travée 6

Fissure
