Municipalité de Moudon

**Préavis n° 70/21
au Conseil communal**

**Demande d'un crédit complémentaire de CHF 450'000.—
(préavis 53/20) pour la réfection et l'assainissement du pont
St-Eloi**

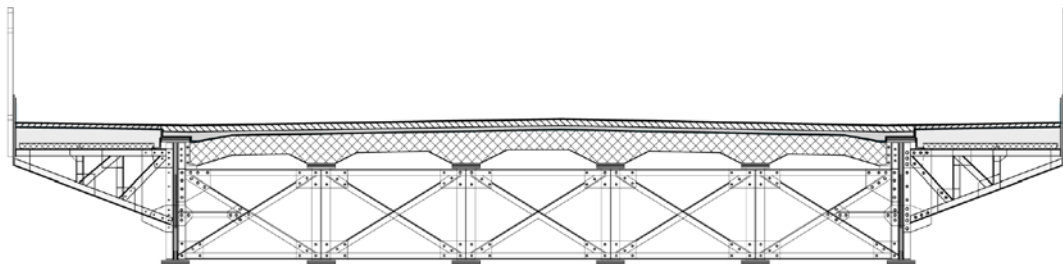
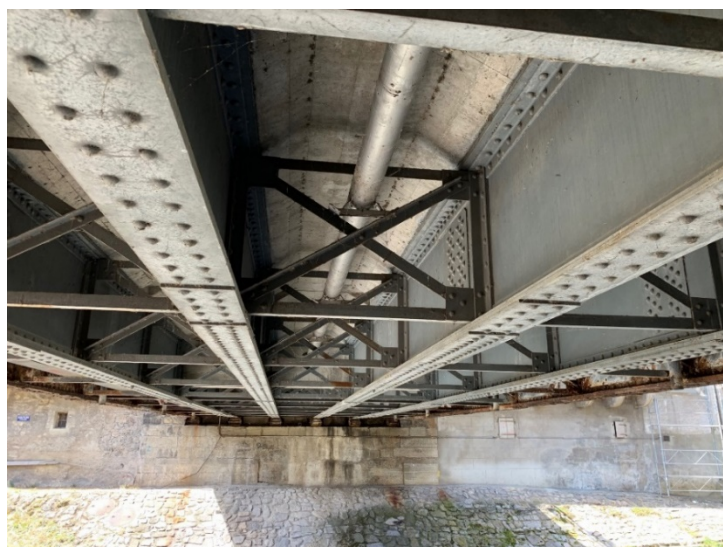
La structure porteuse primaire du pont St-Eloi est constituée de 6 poutres métalliques longitudinales, d'une portée d'environ 25.00 m, réparties comme suit :

- 2 poutres de rive, triangulées et rivetées (hauteur environ 1'300 mm).
- 4 poutres intermédiaires, composées et rivetées, à âmes pleines (hauteur environ 1'000 mm).

Les dite poutres reposent sur 6 appuis fixes (culée Lucens), et sur 6 appuis mobiles (culée Lausanne). Ces structures métalliques datent de la fin du XIX siècle.

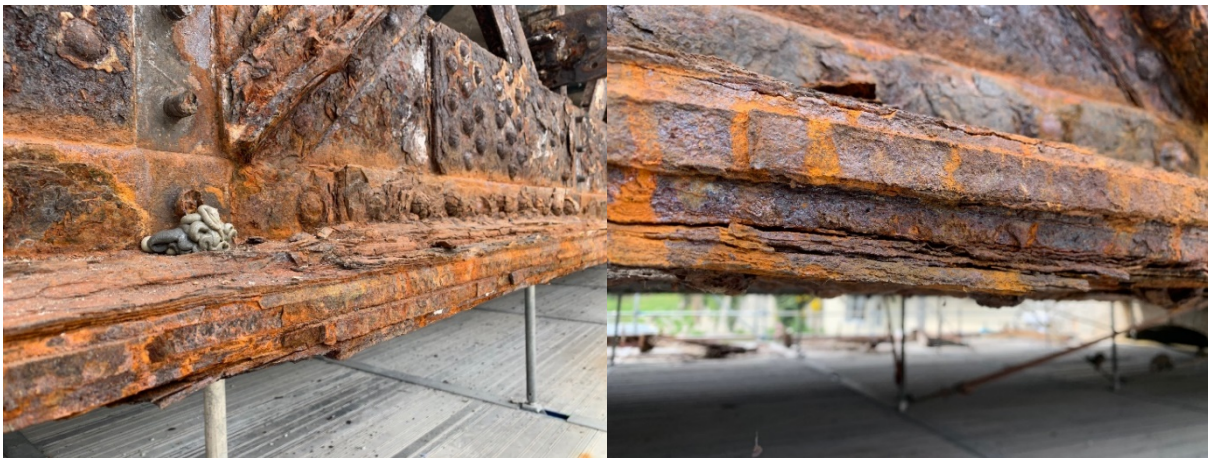
Poutres de rive (2 pièces)

Un phénomène de « mille-feuilletage » et d'éclatement de l'acier est observé, cela principalement aux niveaux des plaques constituant les ailes inférieures et supérieures des poutres. Une part importante des éléments constituant la triangulation (montants, diagonales, goussets, raidisseurs, rivets) est fortement dégradée par les effets de la corrosion.

Du fait de leur état de dégradation, l'assainissement de ces parties d'ouvrage par sablage ne peut être garanti. Le traitement tel que prévu n'est donc plus approprié.

En conséquence, la variante retenue est le remplacement complet des structures actuelles par deux nouvelles poutres métalliques.

- Etayage provisoire des bords de la dalle tablier à déconstruire.
- Désolidarisation de la dalle béton du tablier et des poutres de rives (sciage et démolition).
- Dépose complète et évacuation des deux poutres existantes.
- Préparation des connexions entre la dalle tablier et les nouvelles poutres.
- Fourniture et mise en place de deux nouvelles poutres métalliques. Poutres composées soudées à âmes pleine, hauteur environ 1'300 mm, longueur environ 26 m, poids environ 13 tonnes par pièces.

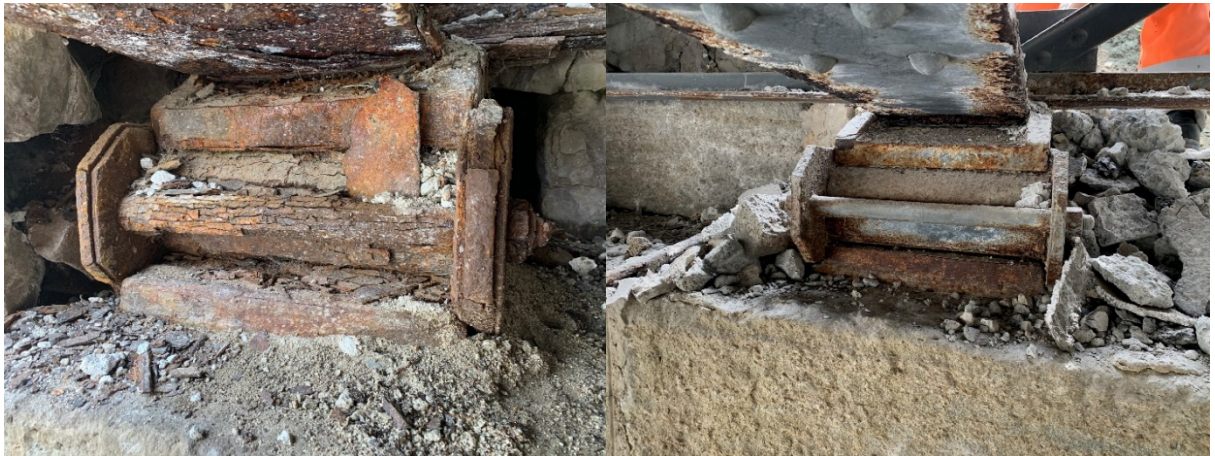
Appuis du pont

Les appareils d'appuis situés aux angles du pont, sous les deux poutres de rive, sont fortement dégradés par la corrosion.

Du fait de leur état de dégradation, le bon fonctionnement de ces éléments n'est plus garanti. Le traitement tel que prévu n'est donc pas approprié.

Les quatre appareils d'appuis situés aux angles du pont, sous les deux poutres de rive, ne sont plus en état de fonctionner.

Après analyses et consultations des entreprises spécialisées, la solution retenue est le remplacement complet des appareils actuels par six nouveaux appuis fixes et six nouveaux appuis mobiles dans le but de garantir le bon fonctionnement coordonné de l'ensemble de ces éléments.

- Mise en place de cadres transversaux pour la transmission des efforts de vérinage.
- Vérinage du tablier du pont (décollement environ 5-10 mm).
- Dépose complète et évacuation des anciens appareils d'appuis.
- Adaptation des culées et préparation des assises des nouveaux appuis.
- Fourniture et mise en place de 6 appuis fixes et de 6 appuis mobiles.

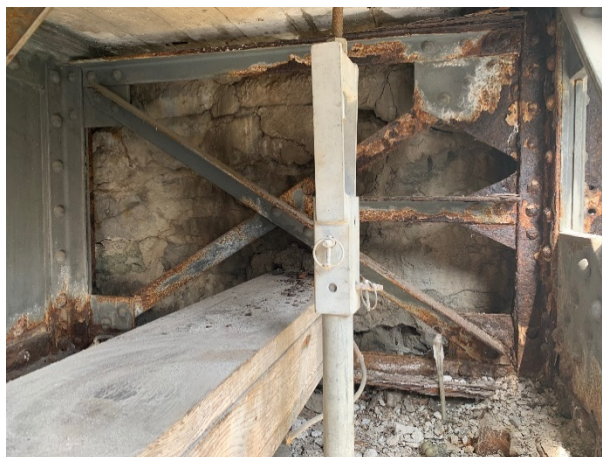
Culées d'appuis

Les parements supérieurs des massifs des culées maçonnées se sont affaissés. Ils s'appuient sur les extrémités des structures métalliques. Les joints de la maçonnerie sont fusés.

Du fait de leur état de dégradation, ces éléments doivent être démolis et reconstruits.

- Démolition et évacuation des massifs supérieurs.
- Reconstitution à l'identique (massifs en béton).

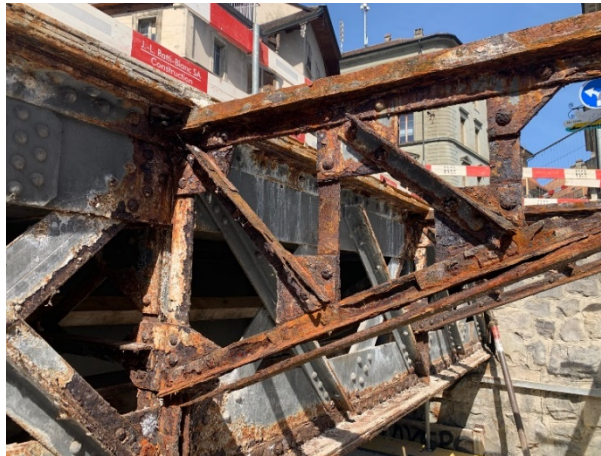
Les différentes investigations menées (état interne et caractéristiques des aciers originels, compatibilité de soudures), ainsi que les difficultés présumées à entreprendre ce travail fastidieux sur le chantier, ont définitivement apportés la démonstration que cette solution est irréalisable.
